Audi A5 AUDI A5 Sportback 35 TDI Advanced S-tronic 121 kW

360 PONTOS ÁTVIZSGÁLÁS EREDMÉNYE

Állapotfelmérés dátuma	2024. 02. 07.	Állapotfelmérő cég neve	Net Mobilitás Zrt.
Székhely	1055 Budapest, Honvéd utca 20. Adószám		25575251-2-41.

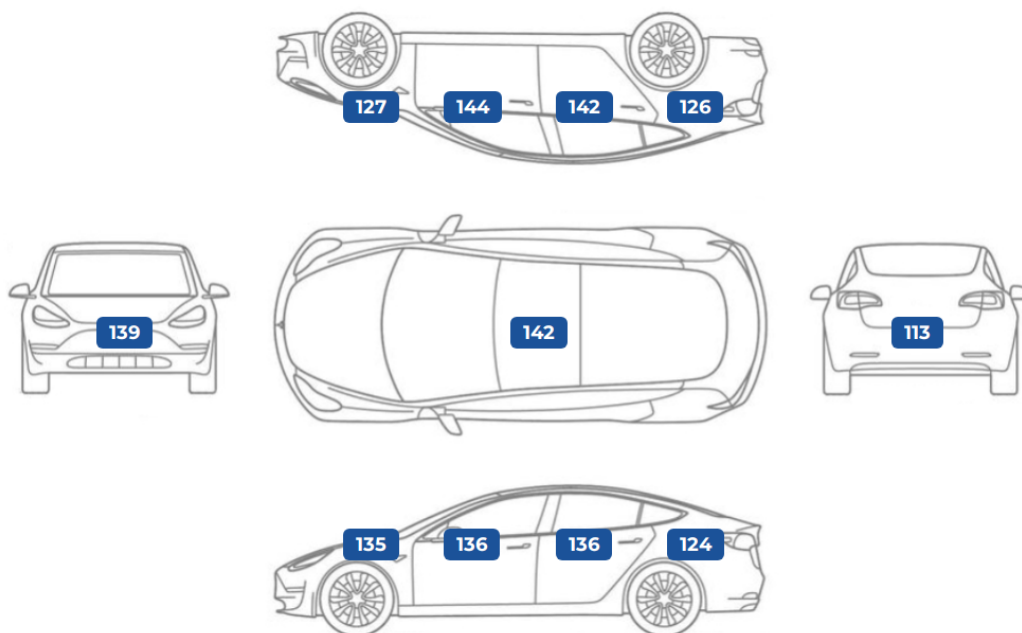
Karosszéria festékvastagság (mikrométerben)

Szakvélemény: A mérés számottevő eltérést nem mutatott ki.

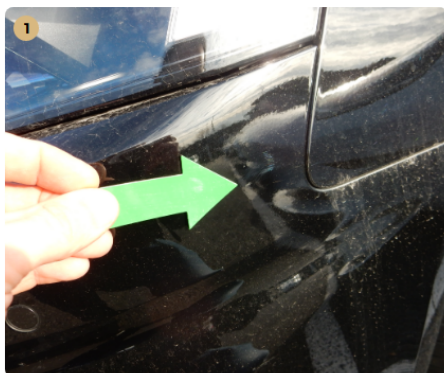
1 első lökhárító
Kisebb horzsolás

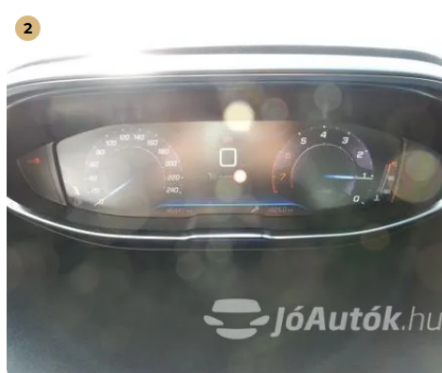
2 6336 megtett km.
6336 megtett km.
