## Ford Mondeo Mondeo Kombi 2.0 TDCi Titanium 110 kW

## 360 PONTOS ÁTVIZSGÁLÁS EREDMÉNYE

Állapotfelmérés dátuma	2024. 03. 26.	Állapotfelmérő cég neve	Net Mobilitas Zrt.
Székhely	1055 Budapest, Honvéd utca 20. Adószám		25575251-2-41.

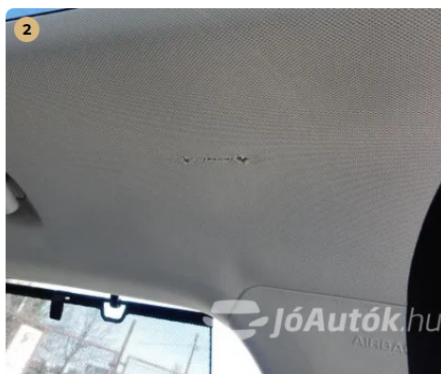
⚠ Kisebb szakadás a tetőkárpiton

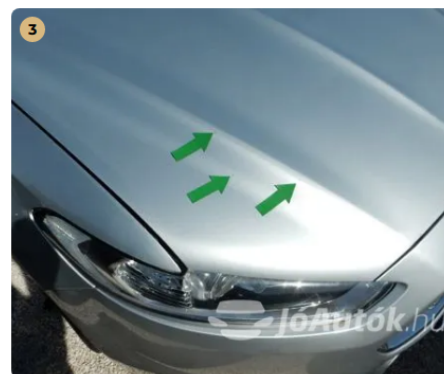
⚠ Kisebb kavicsnyomok

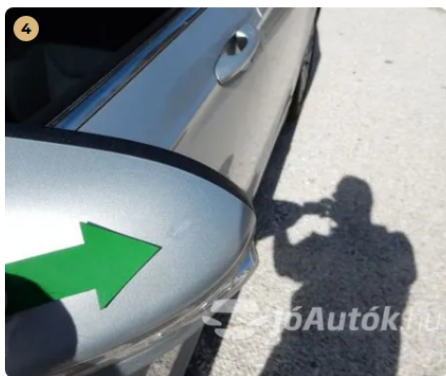
! Bal oldali tükrön horzolás

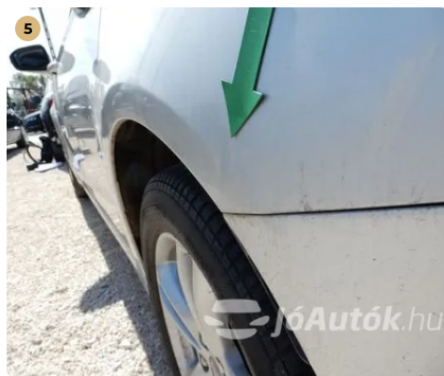
! Apró horpadás a bal hátsó sárvédőn

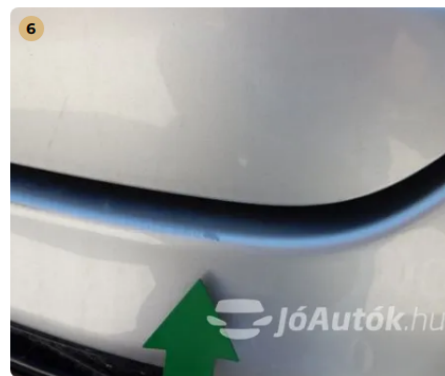
! Apró horzolás a hátsó lökhárítón

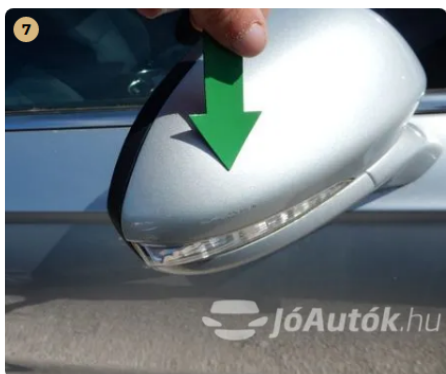
! Kisebb horzolás a jobb oldali tükrön

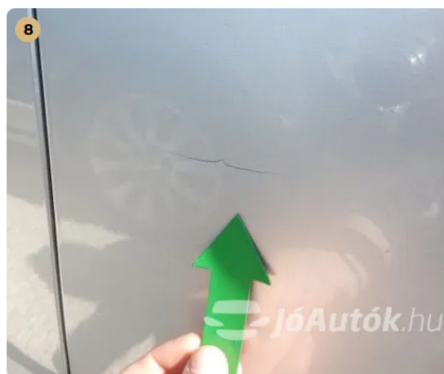
! Repedés a festésen

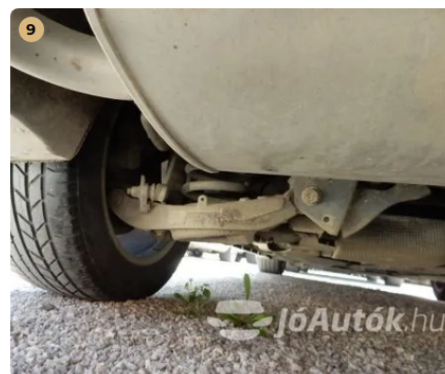
✓ Rozsdásodás nem látható az autó alján
