## Hyundai Ioniq 5 IONIQ 5 72,6kWh First Edition AWD Magyarországi / 1 tulajdonostól / márkakereskedésünkben vásárolt és szervizelt 225 kW

### 360 PONTOS ÁTVIZSGÁLÁS EREDMÉNYE

Állapotfelmérés dátuma	2023. 11. 03.	Állapotfelmérő cég neve	Net Mobilitás Zrt.
Székhely	1055 Budapest, Honvéd utca 20.	Adószám	25575251-2-41.

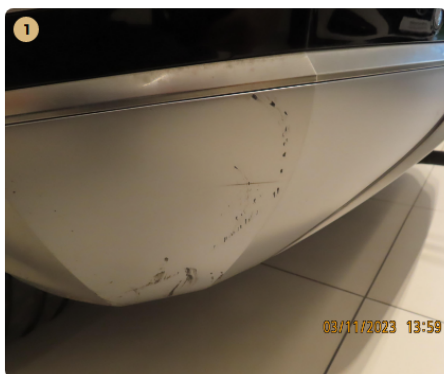
⚠ Hátsó lökhárító

Karcos
