## Volkswagen Passat 2.0 TDI BMT SCR Highline DSG7, 5 ajtó, 7 fokozatú duplakuplungos automata váltó 140 kW

Alvázsám: WVWZZZ3CZKE029536

Rendszám: RHD520

Állapotfelmérés dátuma	2024. 04. 18.	Állapotfelmérő cég neve	Net Mobilitas Zrt.
Székhely	1055 Budapest, Honvéd utca 20. Adószám		25575251-2-41.

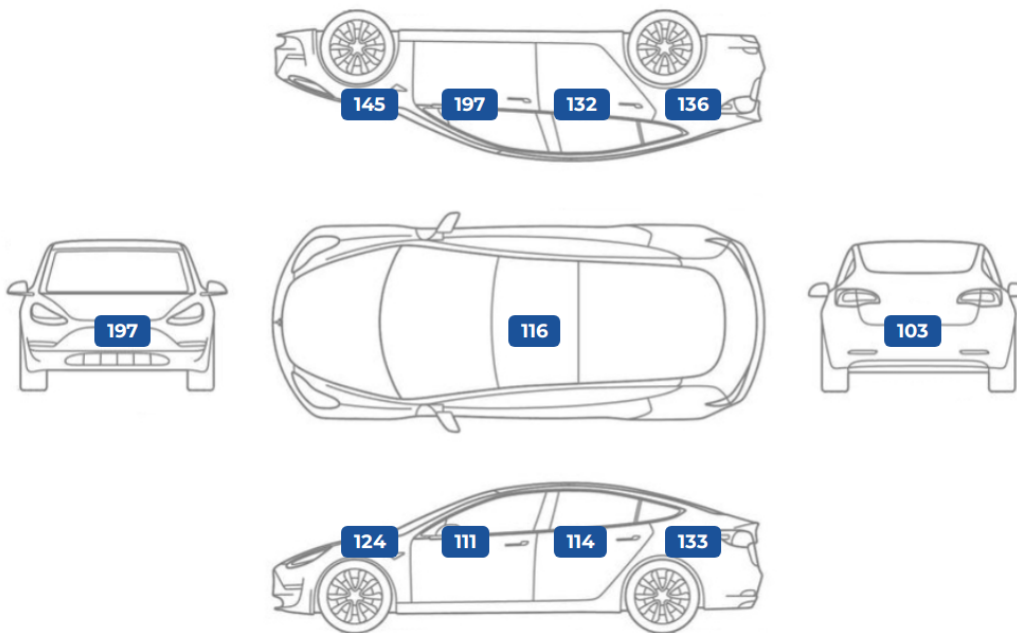
#### Karosszéria festékvastagság (mikrométerben)

<b>Külső karosszéria elemek:</b>	Futásának megfelelő állapotban van.. A festékmérés során eltérő mértéket találtam. A karosszériaelemek csavarjain megbontás jele látszik. A karosszéria elemek közötti hézagok megfelelőek.	7 - 9
<b>Kárpitozás és belső burkolatok:</b>	Korának megfelelő állapotban van.. Az autó utastere újszerű, kopás mentes, újautó illat érezhető. Tetőkárpit normál állapotú. A bőr/alcantara újszerű állapotú.	6
<b>Felnik:</b>	Futásának megfelelő állapotban van.. Könnyűfém felni gyári.	3

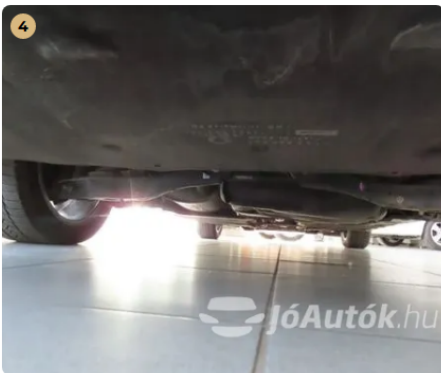
száraz lengéscsillapítók

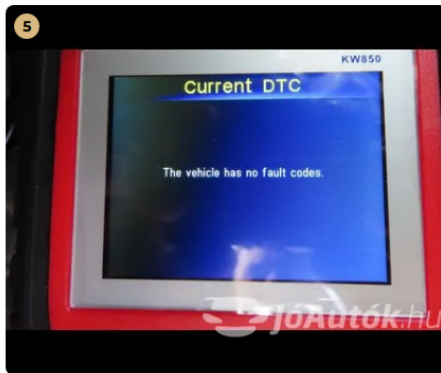
nincs hibakód

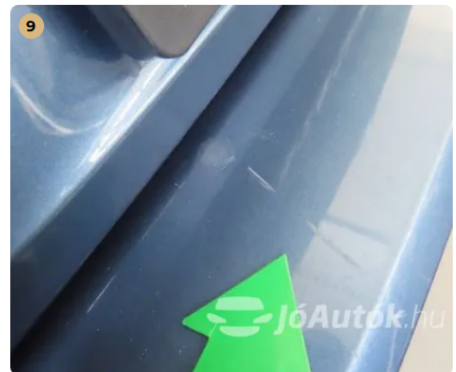
hátsó lökhárító karcos

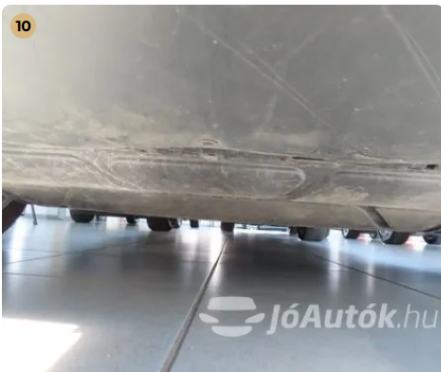
nincs olajfolyás
