Peugeot 508 508 1.6 PureTech PHEV GT EAT8 GYÖNGYHÁZ
FEHÉR! FULL-FULL EXTRA 133 kW

Évjárat
2020. 01.Teljesítmény
133 kW (178LE)Kilométeróra állás
79 000 kmÜzemanyag
Hibrid (benzin)Sebességváltó
Triptonik

360 PONTOS ÁTVIZSGÁLÁS EREDMÉNYE

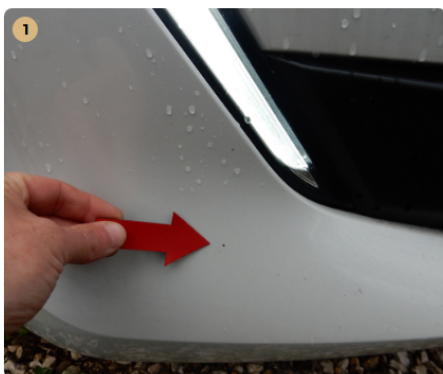
⚠ első lökhárító

Kavicsnyom

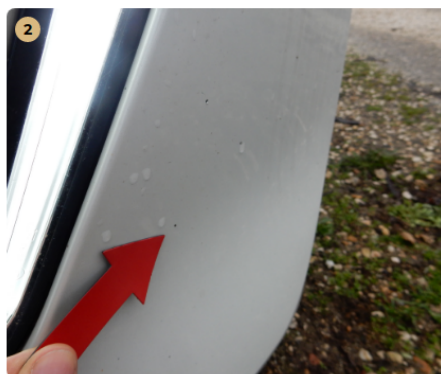
⚠ első lökhárító

Kavicsnyom több helyen

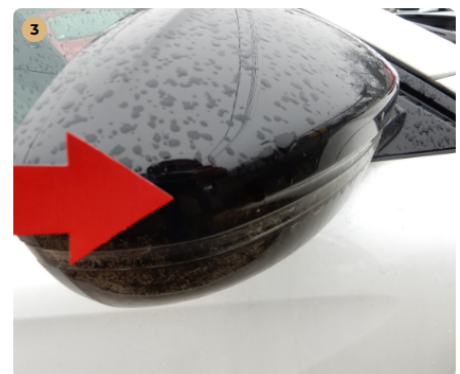
⚠ jobb első ajtó

Sérülés a tükrön

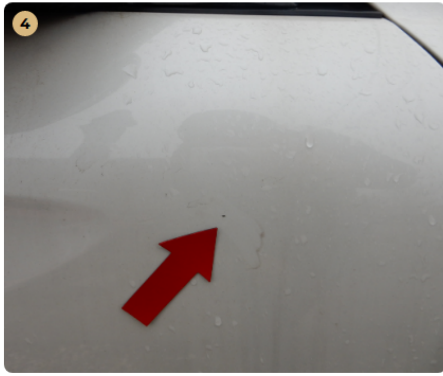
! jobb első ajtó

Kavicsnyom

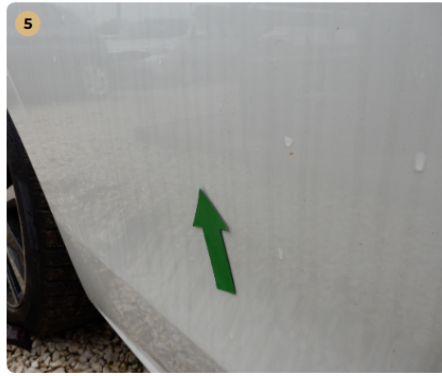
! jobb hátsó ajtó

Karcolás
