## BMW X5 X5 xDrive30d Aut. 195 kW

Évjárat  
2020. 01.Teljesítmény  
195 kW (265LE)Kilométeróra állás  
157 569 kmÜzemanyag  
DízelSebességváltó  
Triptonik

ÁTVIZSGÁLVA

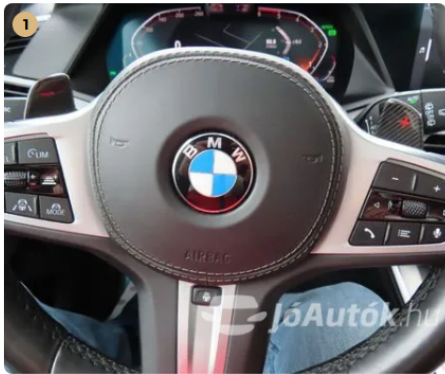
multikormány

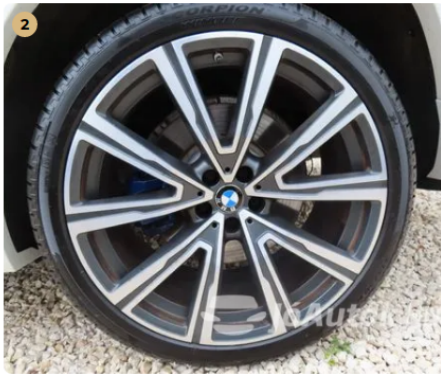
gyári alufelnik

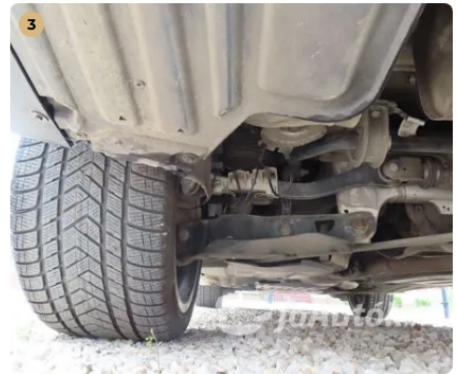
száraz lengéscillapítók

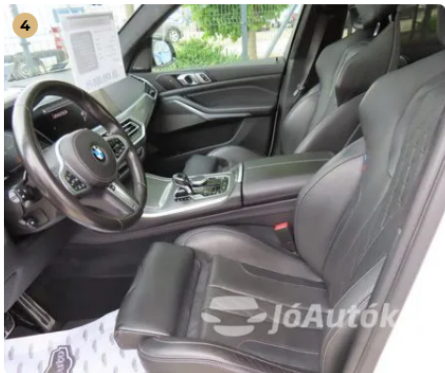
újszerű belső utastér

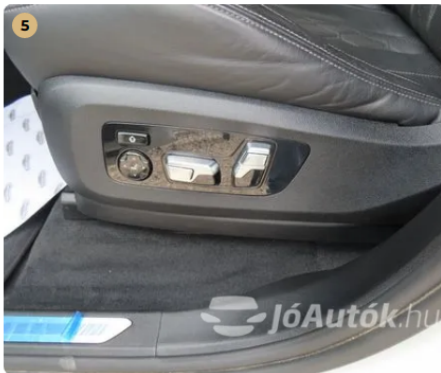
elektromos ülések

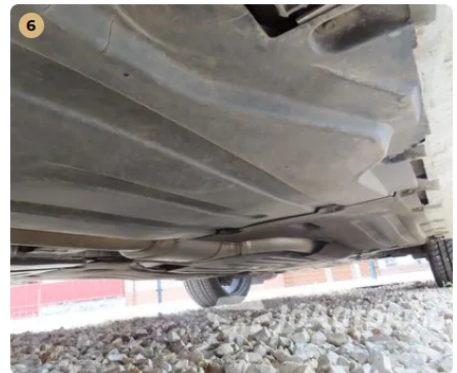
nincs olajfolyás

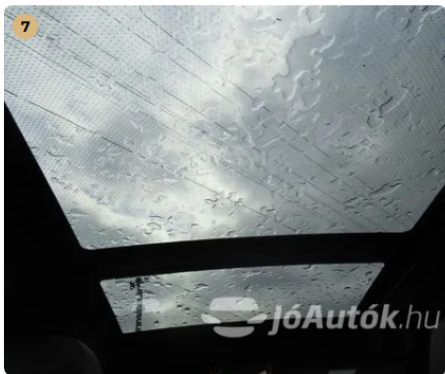
panoráma üveg tető

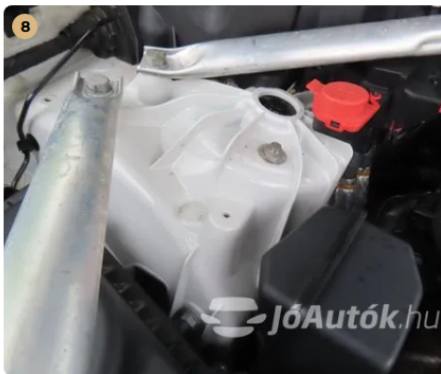
gyári doblemezek

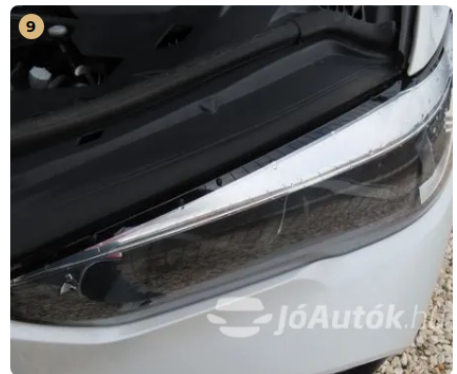
gyári lámpák
