Skoda Octavia OCTAVIA III Combi 1.4 TSI Style THM 5,9%-tól! -
Mo-i - EGYGAZDÁS - TÖRÉSMENTES - SZERVIZKÖNYVES! 110 kW

360 PONTOS ÁTVIZSGÁLÁS EREDMÉNYE

Állapotfelmérés dátuma	2024. 04. 05.	Állapotfelmérő cég neve	Net Mobilitas Zrt.
Székhely	1055 Budapest, Honvéd utca 20. Adószám		25575251-2-41.

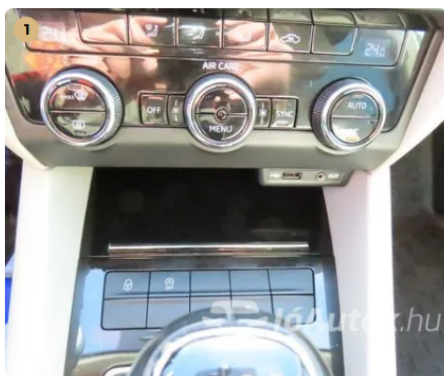
digit klíma

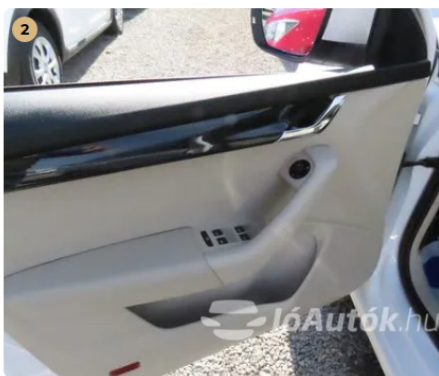
Szép kopásmentes belsőtér

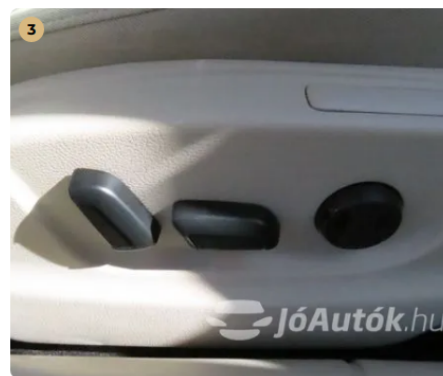
elektromos első ülések
