Hyundai i40 i40 1.7 CRDi LP Style 85 kW

Évjárat
2014. 02.Teljesítmény
85 kW (116LE)Kilométeróra állás
225 124 kmÜzemanyag
DízelSebességváltó
Manuális/kézi

360 PONTOS ÁTVIZSGÁLÁS EREDMÉNYE

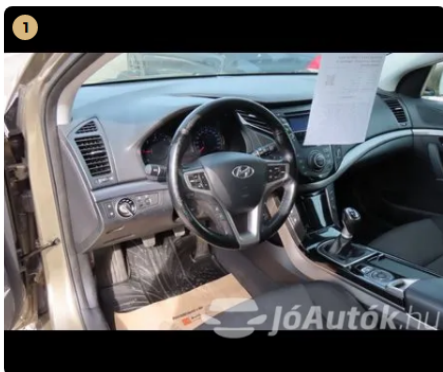
✓ nagyon jól extrázott gépjármű
tolató kamera, ülés fűtés, stb

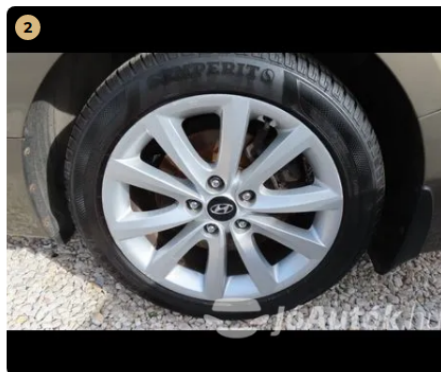
✓ gumiabroncsok
kiváló állapotban

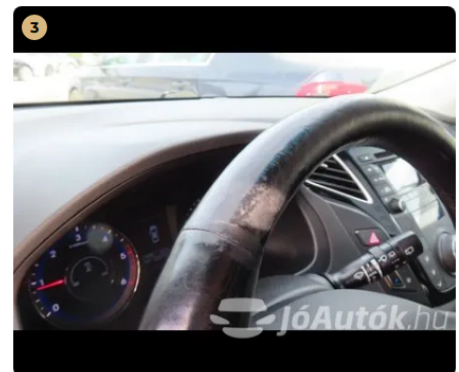
⚠ kormány és váltógomb
kopott

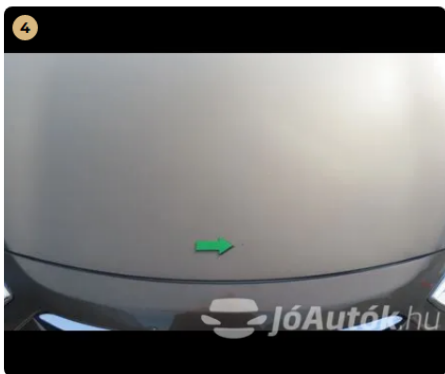
! motorháztető

kavics sérülés

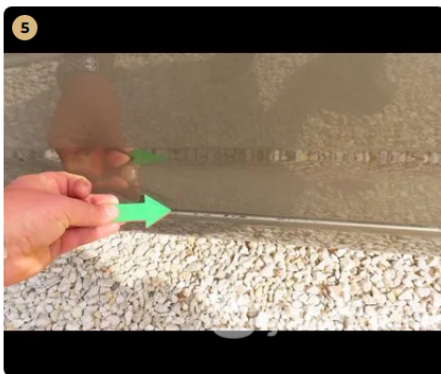
! bal oldali küszöb

horzsolások, fénysérülés

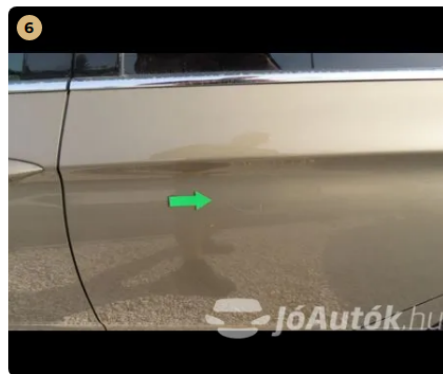
! bal hátsó ajtó

horpadás, karc

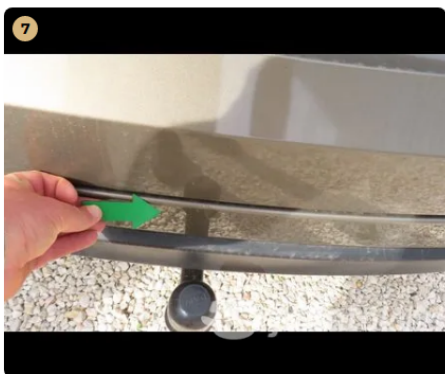
! hátsó véshárító

karcos

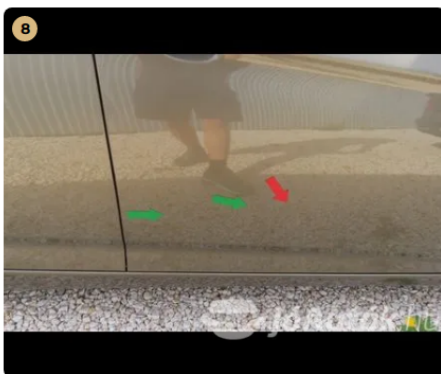
! jobb első ajtó

3 db pici horpadás
