## Volkswagen Passat 2.0 TDI SCR Business, 5 ajtó, 6 fokozatú manuális / kézi váltó 110 kW

# 360 PONTOS ÁTVIZSGÁLÁS EREDMÉNYE

Állapotfelmérés dátuma	2024. 04. 18.	Állapotfelmérő cég neve	Net Mobilitas Zrt.
Székhely	1055 Budapest, Honvéd utca 20.	Adószám	25575251-2-41.

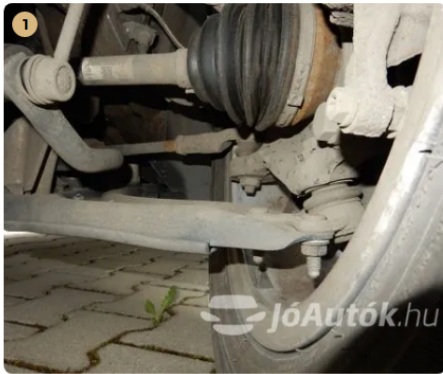
✓ Nem látható szakadás a féltengely gumiharangokon

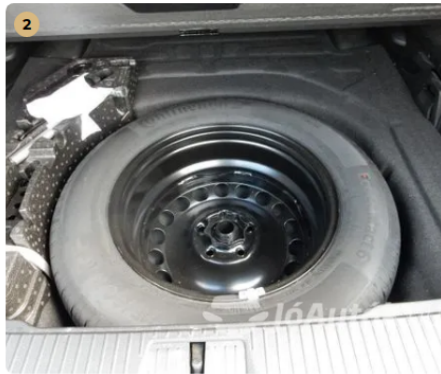
✓ Teljes értékű pótkerék

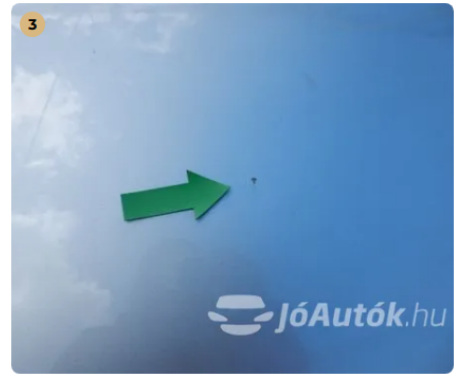
⚠ Kavicsnyomok a motorháztetőn

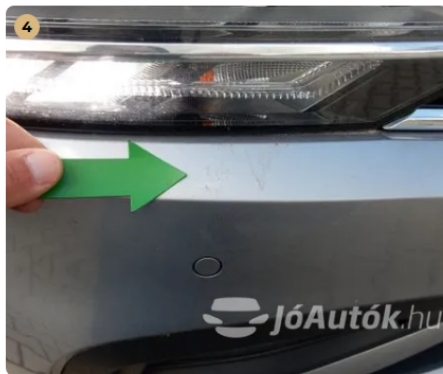
⚠ Karcok, kavicsnyomok az első lökhárítón

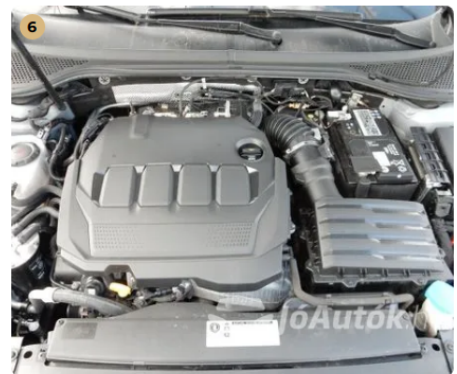
✓ Motortérben olajfolyás nem látható
