## Fiat 500X POPSTAR 1.6i 16V (360 PONTOS ÁTVIZSGÁLÁS ÉS GARANC 82 kW)

Kilométeróra állás  
178 672 km

# 360 PONTOS ÁTVIZSGÁLÁS EREDMÉNYE

Állapotfelmérés dátuma	2024. 04. 23.	Állapotfelmérő cég neve	Net Mobilitas Zrt.
Székhely	1055 Budapest, Honvéd utca 20.	Adószám	25575251-2-41.

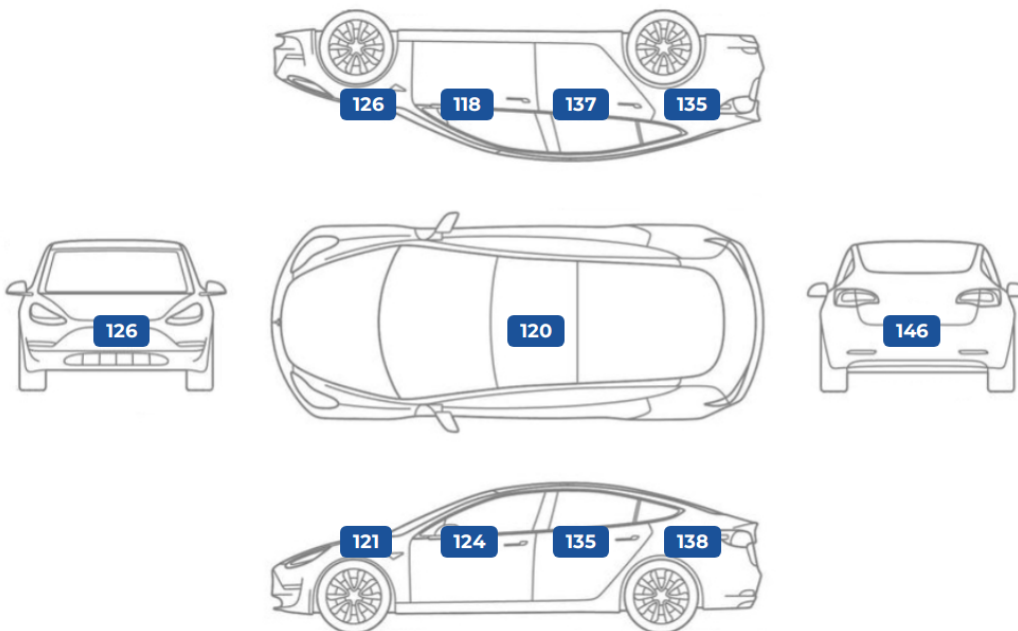
#### Karosszéria festékvastagság (mikrométerben)

Szakvélemény: A mérés során számottevő eltérést nem találtam.

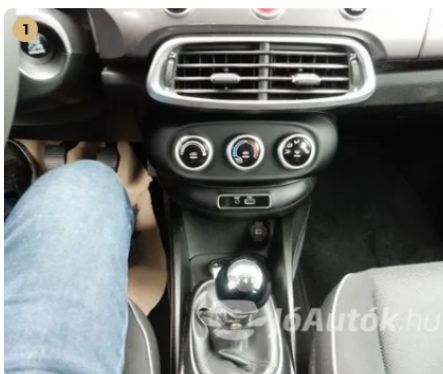
✓ **Elektromos berendezések**  
Egyéb -

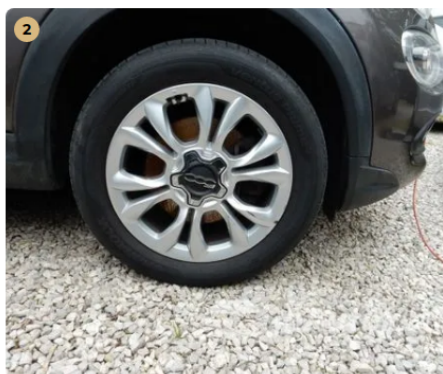
⚠ **Felnik**  
Egyéb -

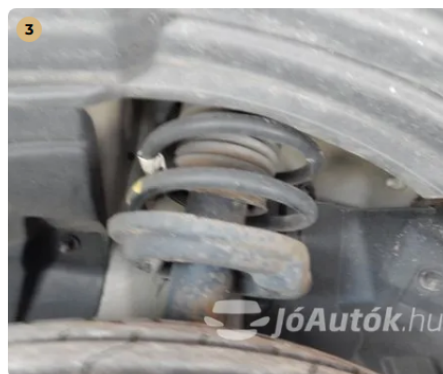
✓ **Futómű**  
A lengéscsillapítón olajfolyás nem észlelhető. -

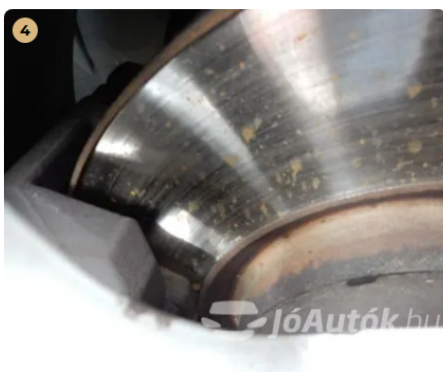
✓ **Fékkrendszer**  
A féktárcsa megfelelő állapotban van. -

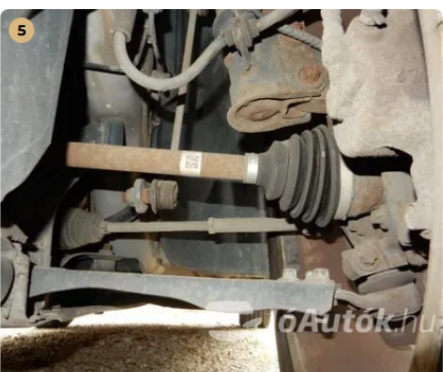
✓ **Hajtás**  
A féltengely gumiharangoknál szakadást nem észleltem. -

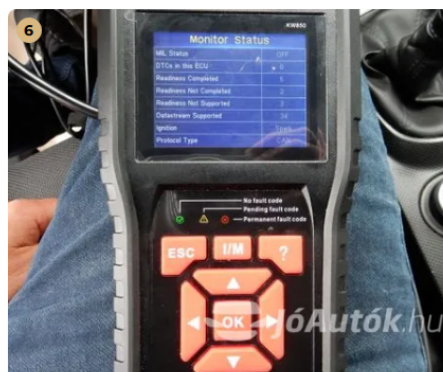
✓ **Hibakód kiolvasása**  
Számítógépes kiolvasás során nem találtam hibát. -

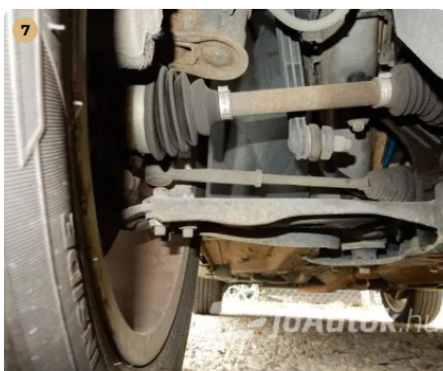
✓ **Kormánymű**  
Egyéb -

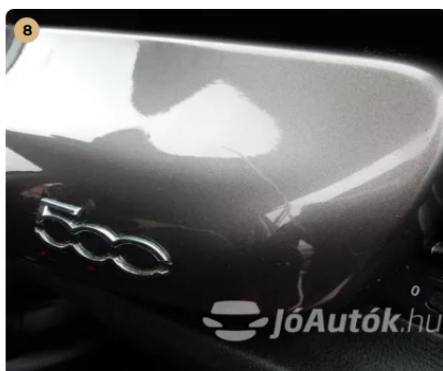
⚠ **Kárpitozás és belső burkolatok**  
Egyéb -

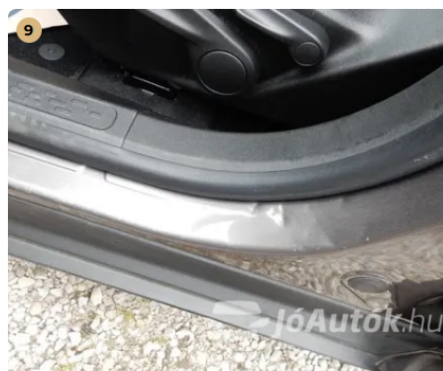
⚠ **Kárpitozás és belső burkolatok**  
Egyéb Biztonsági öv csatjának odacsukása okoz ilyen horpadásokat

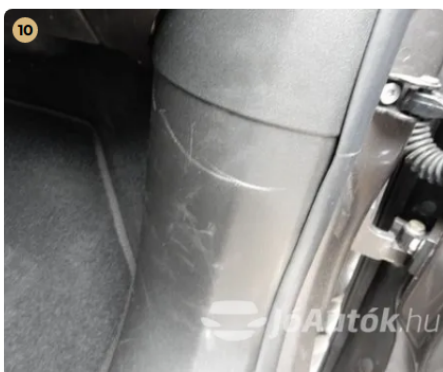
⚠ **Kárpitozás és belső burkolatok**  
Egyéb -

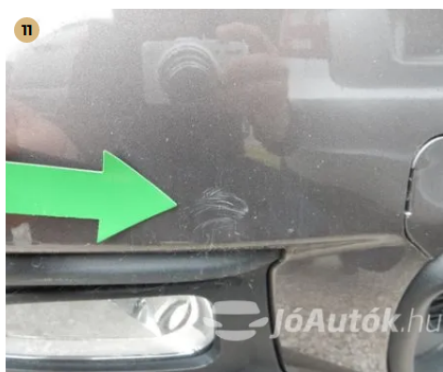
⚠ **Külső karosszéria elemek**  
Egyéb -

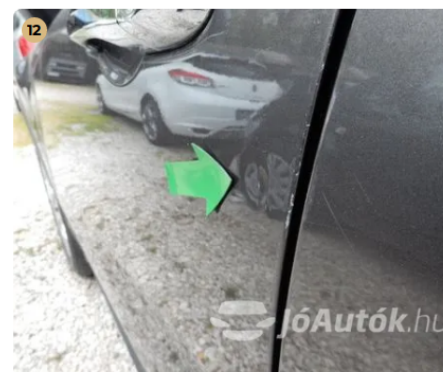
⚠ **Külső karosszéria elemek**  
Egyéb -

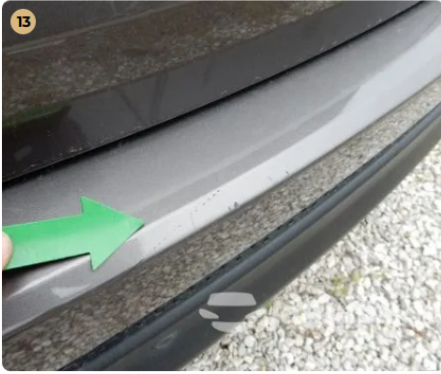
⚠ **Külső karosszéria elemek**  
Egyéb -

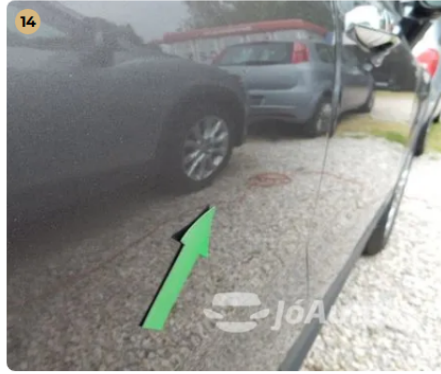
⚠ **Külső karosszéria elemek**  
Egyéb Szemmel alig észrevehető

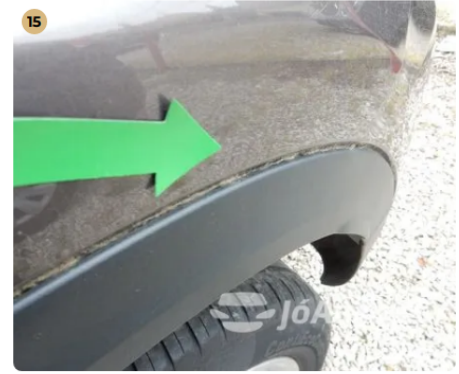
⚠ **Külső karosszéria elemek**  
Egyéb -

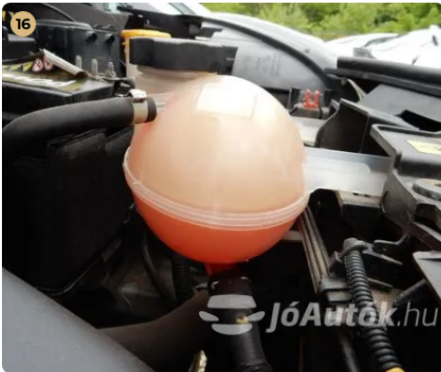
✓ **Motor**  
A hűtőfolyadék szintje megfelelő. -

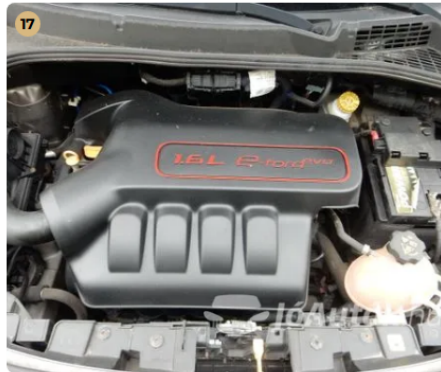
✓ **Motor**  
Motortérben olajfolyás nem látható. -

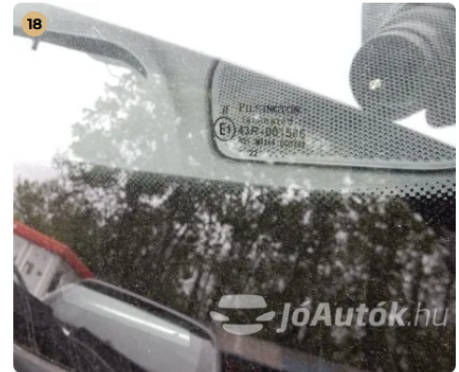
✓ **Szélvédők, üvegek**  
Az első szélvédőn látható sérülés nincs. -

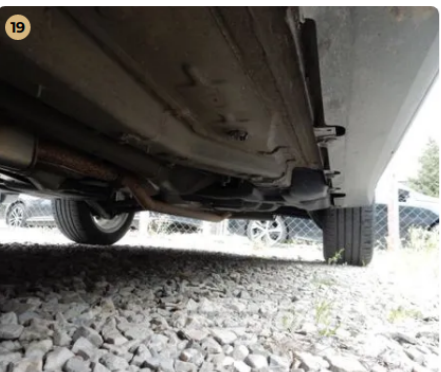
✓ **Utascella és gyűrődő zónák**  
A padlólemez burkolatán javításra utaló nyomok nem láthatók. -

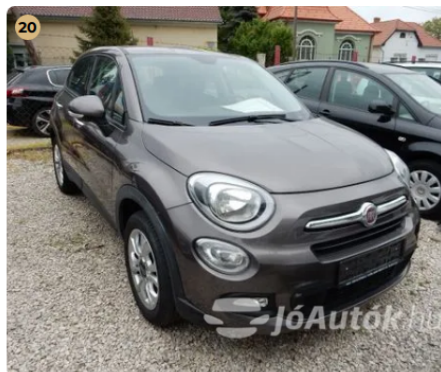
✓ **Világítás**  
Az első fényszórók nem sérültek. -

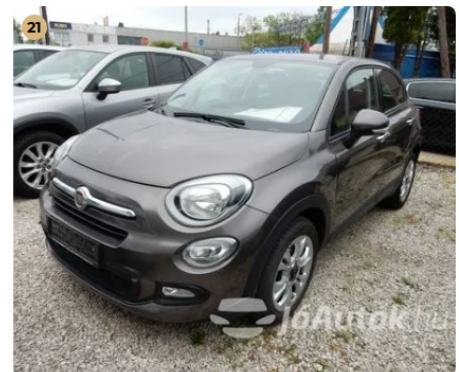
✓ **Világítás**  
Az első fényszórók nincsenek bemattulva. -
