Mercedes-Benz GLE 350 GLE 300 d 4Matic 9G-TRONIC 180 kW

360 PONTOS ÁTVIZSGÁLÁS EREDMÉNYE

Állapotfelmérés dátuma	2024. 03. 21.	Állapotfelmérő cég neve	Net Mobilitas Zrt.
Székhely	1055 Budapest, Honvéd utca 20.	Adószám	25575251-2-41.

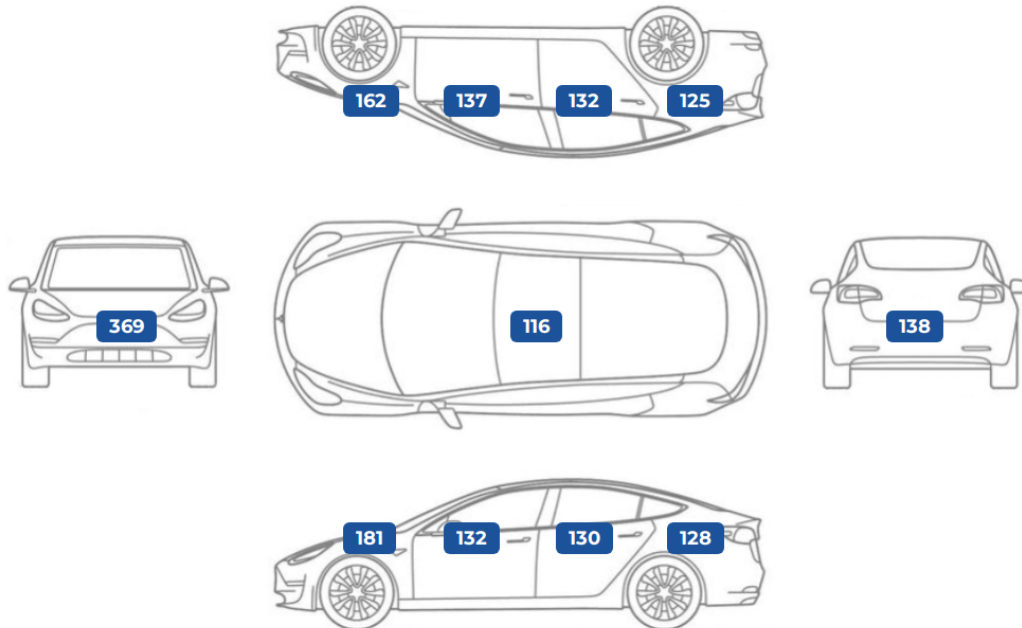
Karosszéria festékvastagság (mikrométerben)

Szakvélemény: A gépkocsi a mért értékek alapján eredeti fényezésű, a motorház tetőn, és a két első sárvédőn védőfólia található, ezért magasabb az érték.

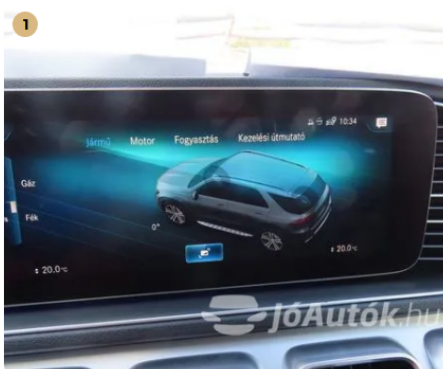
Design led kijelző.

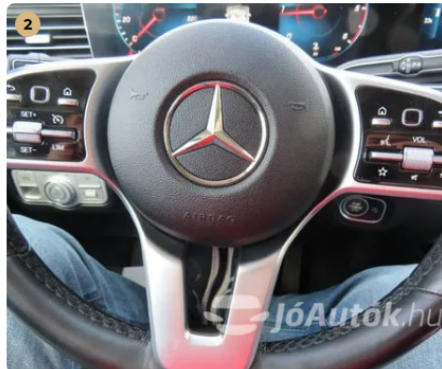
multi kormány

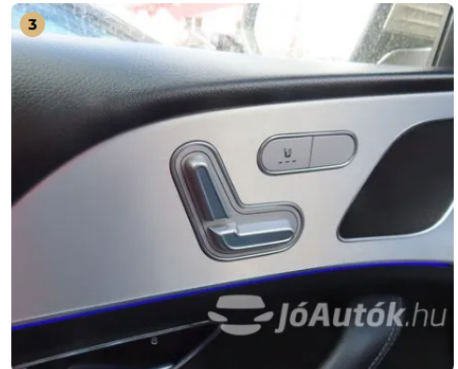
Elektromos ülések

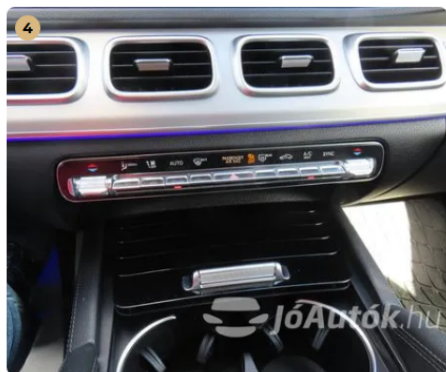
Kétoldali digit klíma

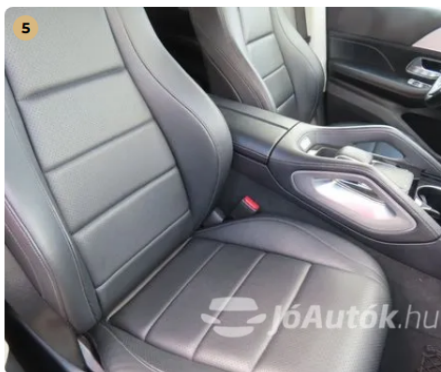
újszerű belső

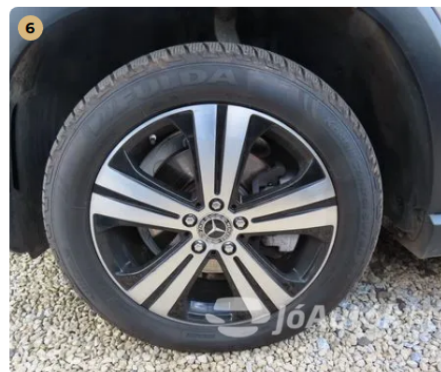
Cyári alu felnik
