Volvo S90 2.0 [T5] Inscription Geartronic, 4 ajtó, 8 fokozatú
tiptronic váltó 187 kWÉvjárat
2017. 01.Teljesítmény
187 kW (254LE)Kilométeróra állás
180 659 kmÜzemanyag
BenzinSebességváltó
Tiptronic

- 360 pontos állapotfelmérésen átesett jármű
- JóAutók.hu független műszaki szakértője által átvizsgálva
- Minden említésre méltó eltérés képpel és szöveggel dokumentálva
- Akár 3 év garanciával

Állapotfelmérés dátuma	2024. 04. 17.	Állapotfelmérő cég neve	Net Mobilitas Zrt.
Székhely	1055 Budapest, Honvéd utca 20.	Adószám	25575251-2-41.

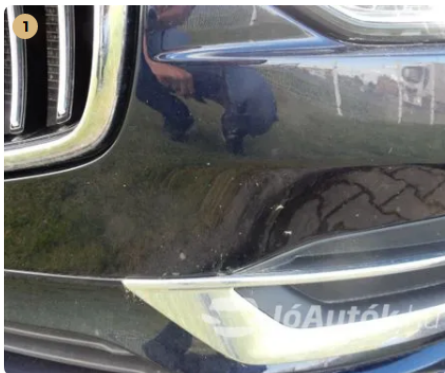
⚠ Kavicsnyomok az első lökhárítón

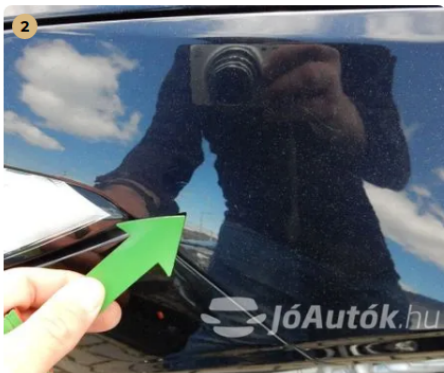
⚠ Karc a jobb első sárvédőn

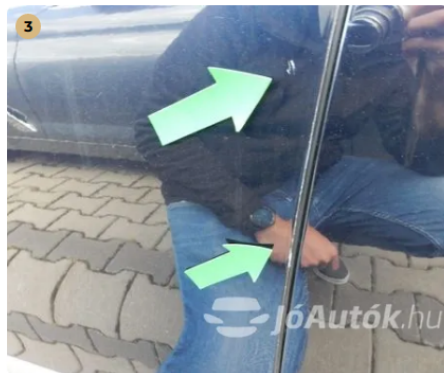
⚠ Apró karc és peremkopás a bal első ajtón

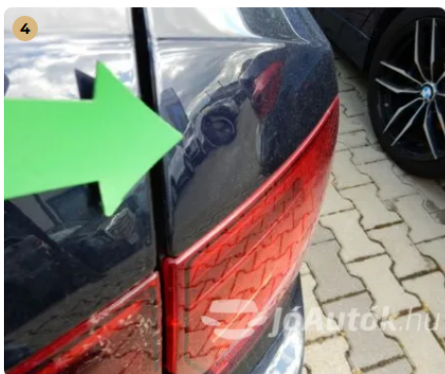
⚠ Apró horpadás a jobb hátsó sárvédőn

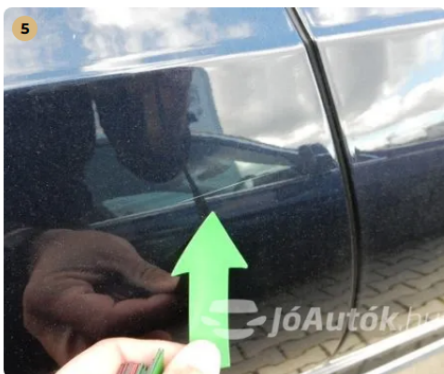
⚠ Kisebb karcok az autó jobb oldalán

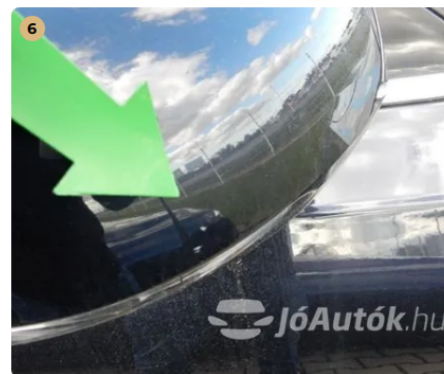
⚠ Apró sérülés a jobb oldali tükrön

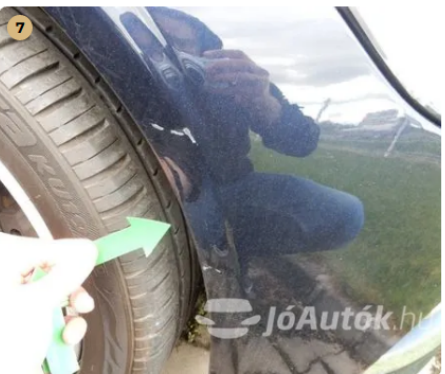
⚠ Apró sérülések az első lökhárító jobb oldalán

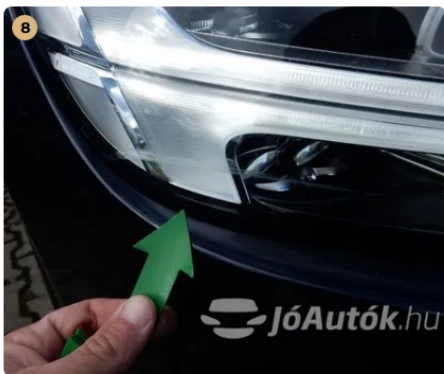
⚠ Első fényszórón horzsolás
Polírozással eltüntethető
