Volkswagen Passat 2.0 TDI BMT SCR Highline DSG, 5 ajtó, 6 fokozatú duplakuplungos automata váltó 140 kW

- 360 pontos állapotfelmérésen átesett jármű
- JóAutók.hu független műszaki szakértője által átvizsgálva
- Minden említésre méltó eltérés képpel és szöveggel dokumentálva
- Akár 3 év garanciával

MÉRÉSI EREDMÉNYEK

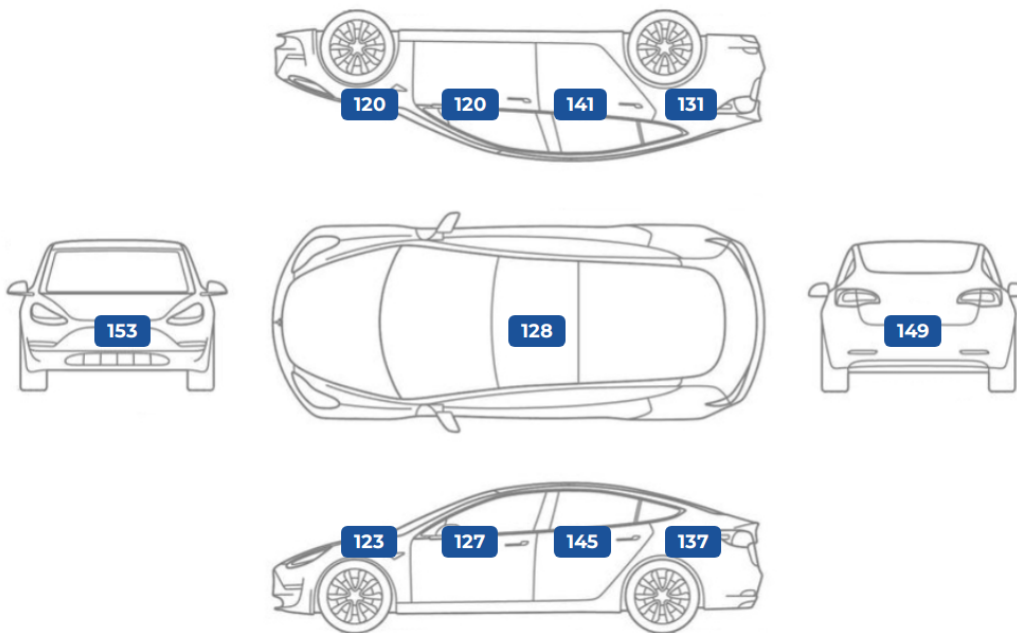
Karosszéria festékvastagság (mikrométerben)

Külső karosszéria elemek:	Korának megfelelő állapotban van.. A festékmérés során eltérő mértéket nem találtam. A karosszériaelemek csavarjain megbontás jele nem látszik. A látható karcok polírozással korrigálhatóak. A karosszéria elemek közötti hézagok megfelelőek. Műanyag lökhárítók festékvastagság mérővel nem mérhetőek, szemrevételezés alapján javításra utaló nyom nem fedezhető fel.	4 - 10
Kárpitozás és belső burkolatok:	Korának megfelelő állapotban van.. Az autó utastere normál, korának megfelelő. Tetőkárpit normál állapotú. A bőr/alcantara normál állapotú. Műszerfal normál állapotú.	3
Felnik:	Futásának megfelelő állapotban van.. Könnyűfém felni gyári.

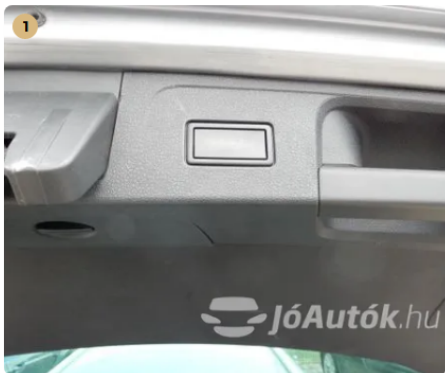
✓ Elektromos csomagterajtó

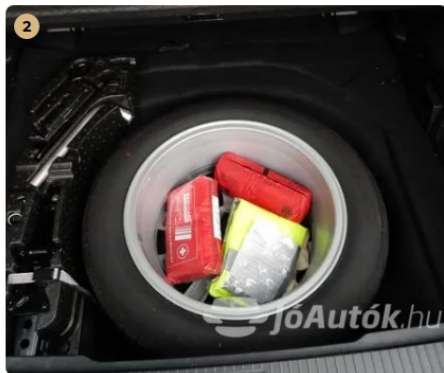
✓ Teljes értékű pótkerék

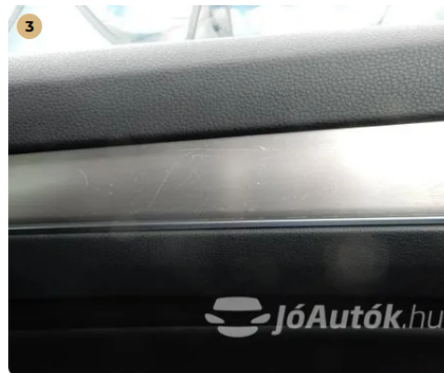
⚠ Karcok az alumínium díszlécen

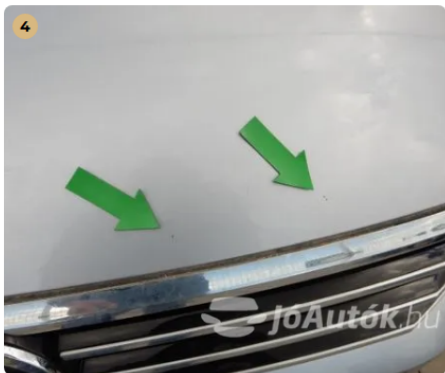
⚠ Kavicsnyomok az első motorháztetőn

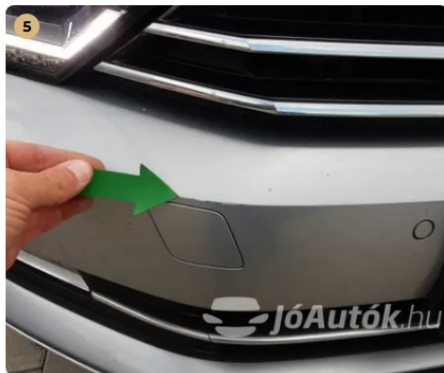
⚠ Horzsolás az első lökhárítón

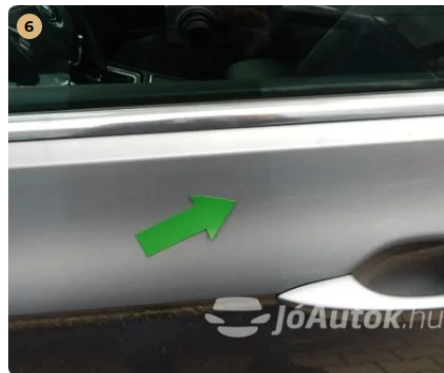
⚠ Karc a bal első ajtón

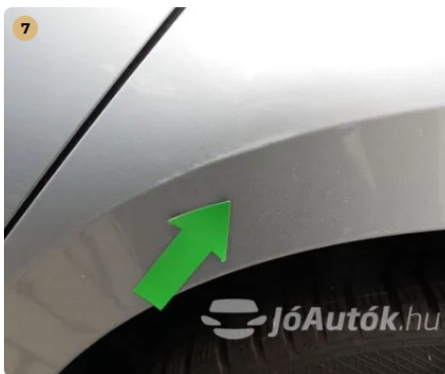
⚠ Horzsolás a bal hátsó sárvédőn

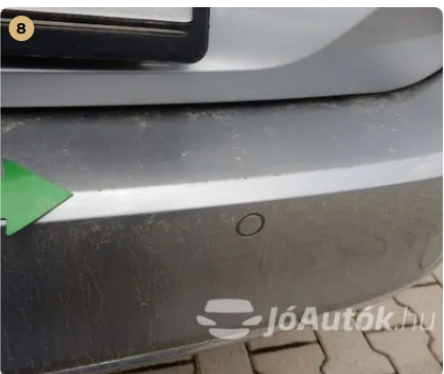
⚠ Karcolások a hátsó lökhárító rakodóperemén

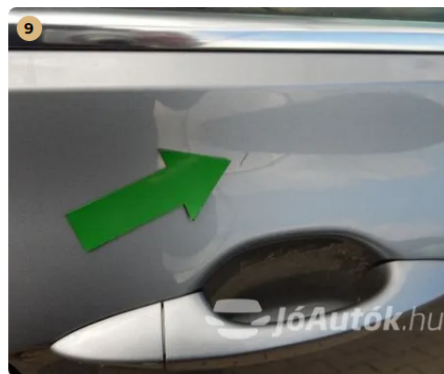
⚠ Karc a jobb hátsó ajtón

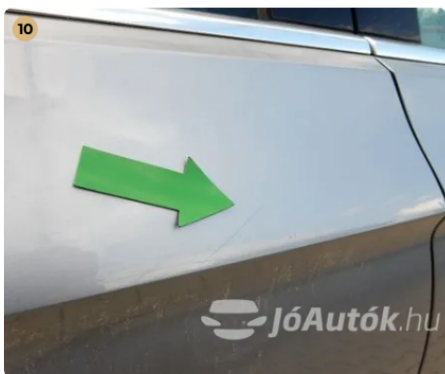
⚠ Karc a jobb hátsó ajtón
