## Nissan Leaf Acenta 24 kWh Aut., 5 ajtó, 0 fokozatú fokozatmentes automata váltó 80 kW

## 360 PONTOS ÁTVIZSGÁLÁS EREDMÉNYE

Állapotfelmérés dátuma	2024. 04. 08.	Állapotfelmérő cég neve	Net Mobilitas Zrt.
Székhely	1055 Budapest, Honvéd utca 20.	Adószám	25575251-2-41.

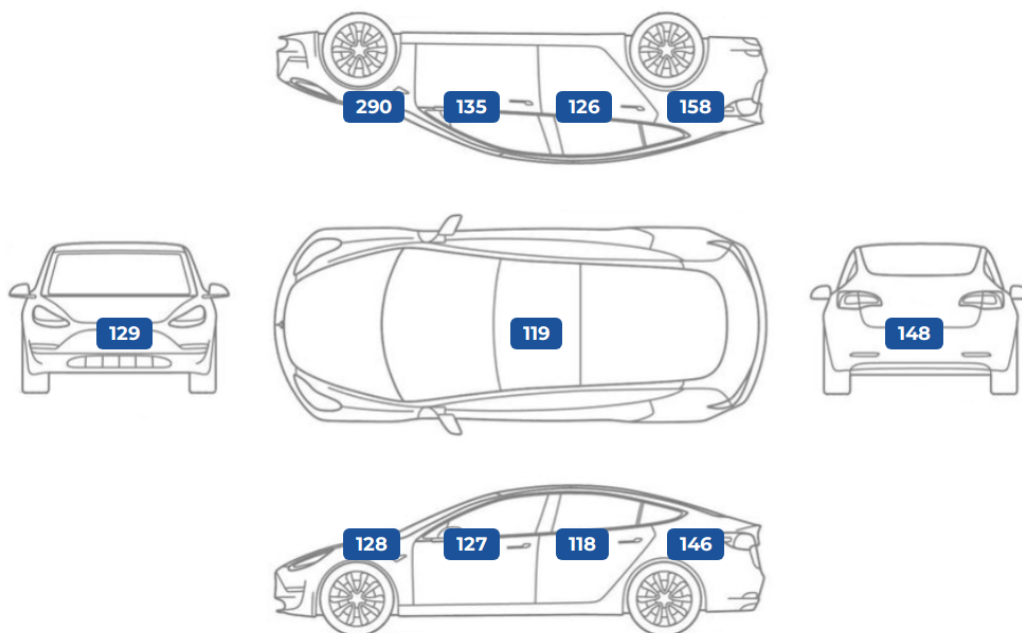
### Karosszéria festékvastagság (mikrométerben)

**Szakvélemény:** A jobb első sárvédő vélhetően újra lett fényezve szakszerűen.

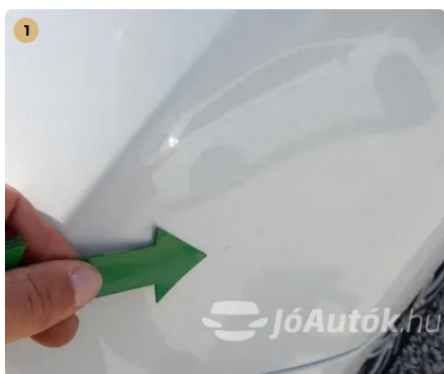
⚠️ Apró horzsolás a bal első sárvédőn

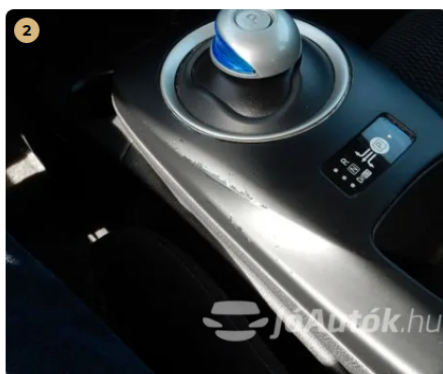
⚠️ Kopás a váltó körül

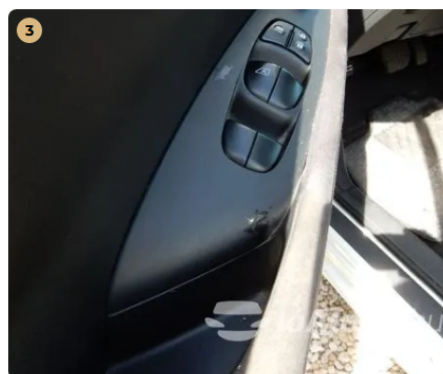
⚠️ Kopás az ajtóbehúzáson

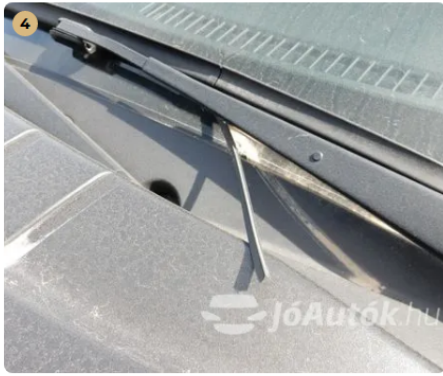
! Ablaktörlő lapát csereérett

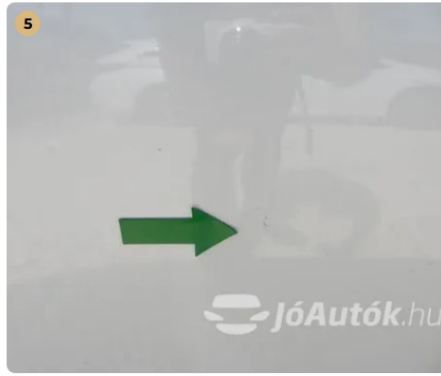
! Jobb hátsó ajtón apró karcolás

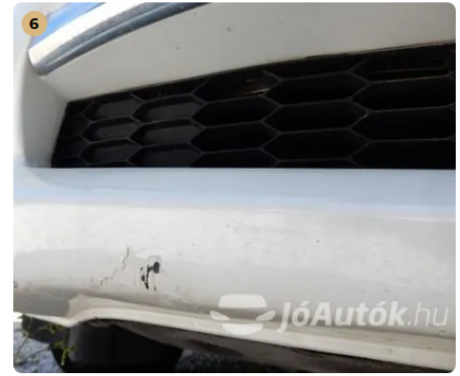
! Kisebb sérülés az első lökhárítón

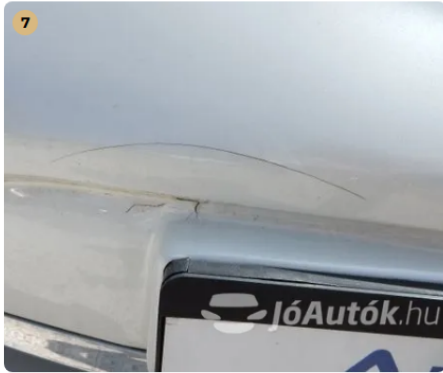
! Kisebb sérülés az első lökhárítón
