## Peugeot 308 308 1.5 BlueHDi Allure Pack 75 kW

Évjárat  
2019. 01.Teljesítmény  
75 kW (102LE)Kilométeróra állás  
174 000 kmÜzemanyag  
DízelSebességváltó  
Manuális/kézi

## 360 PONTOS ÁTVIZSGÁLÁS EREDMÉNYE

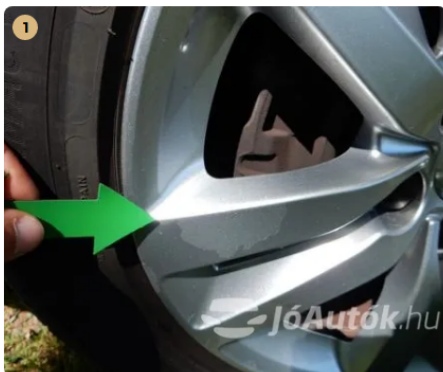
⚠️ Lakklepattogás a kerekeken

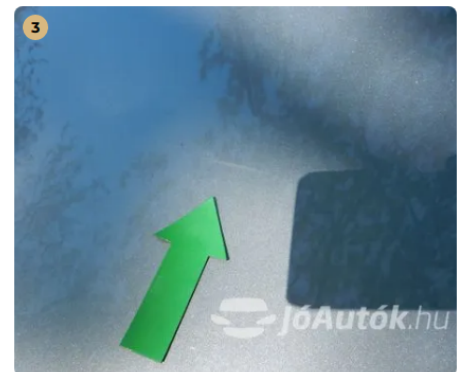
⚠️ Karcok a motorháztetőn

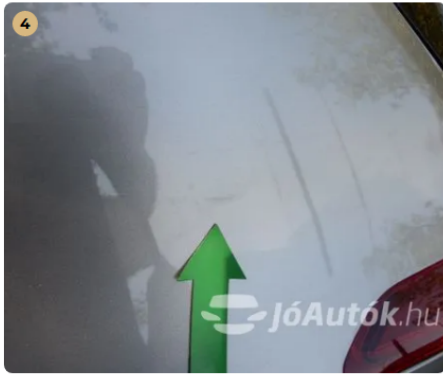
⚠️ Karc a C oszlopon

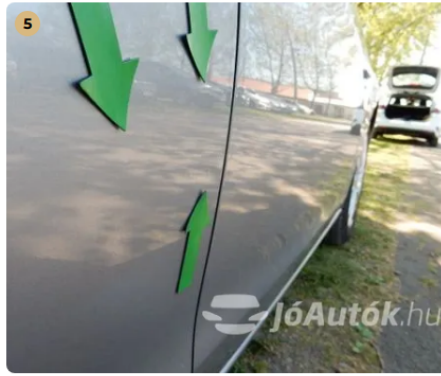
⚠ Karcok a jobb hátsó sárvédőn

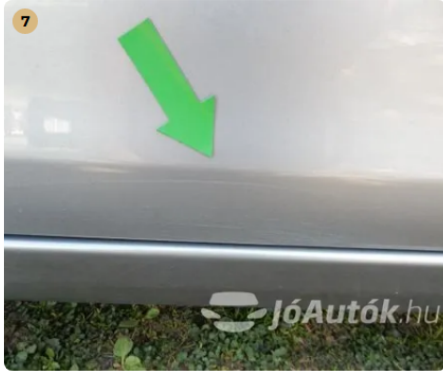
⚠ Horzsolás a jobb oldali
