Skoda Octavia Octavia Combi 1.6 CR TDI Style 85 kW

360 PONTOS ÁTVIZSGÁLÁS EREDMÉNYE

Állapotfelmérés dátuma	2024. 04. 12.	Állapotfelmérő cég neve	Net Mobilitas Zrt.
Székhely	1055 Budapest, Honvéd utca 20. Adószám		25575251-2-41.

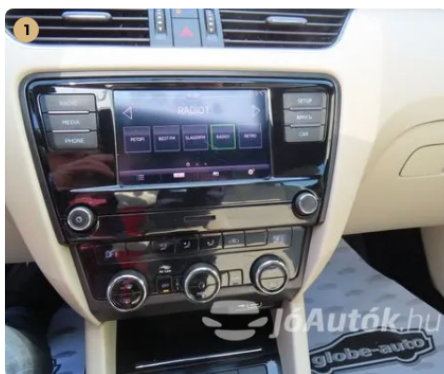
led kijelző

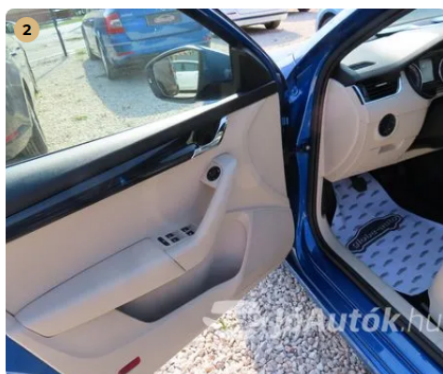
Igényes belső tér

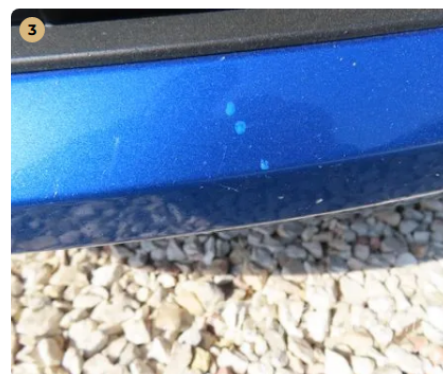
Első lökhárítón kis leverődés! javítást nem igényel.
