Opel Vivaro Vivaro 1.6 CDTI L2H1 2.9t 88 kW

Évjárat 2016. 02.	Teljesítmény 88 kW (117LE)	Kilométeróra állás 168 000 km	Üzemanyag Dízel	Sebességváltó Manuális/kézi
----------------------	-------------------------------	----------------------------------	--------------------	--------------------------------

360 PONTOS ÁTVIZSGÁLÁS EREDMÉNYE

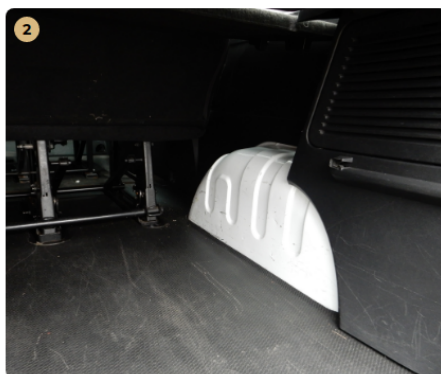
2 **Csomagtartó**

Karc a burkolaton

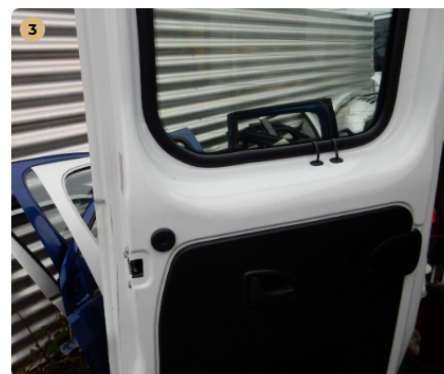
3 **Csomagtartó**

Karcok az ajtókon

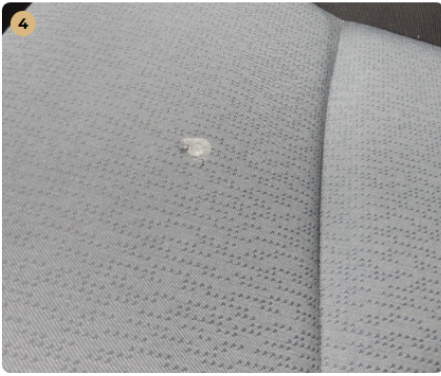
! bal első üléskárpit

Sérülés az ülésen

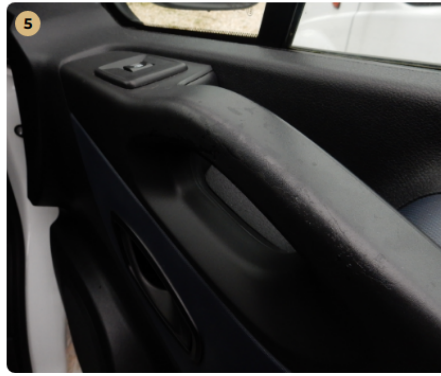
! jobb első ajtókárpit

Karcolások a behúzáon

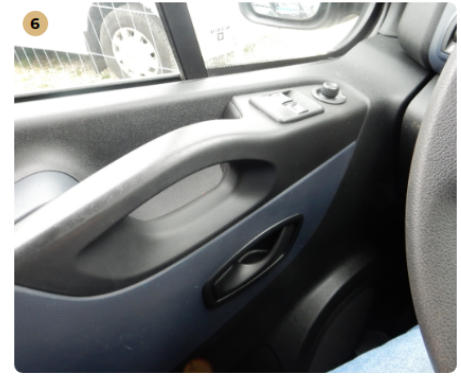
! bal első ajtókárpit

Karcok a behúzáon

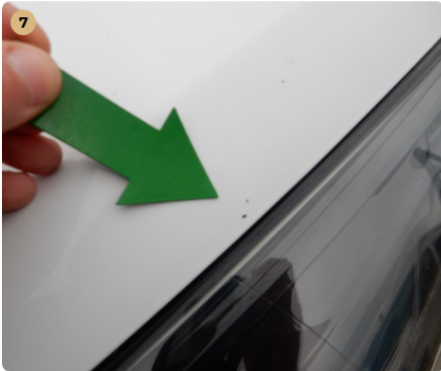
! motorháztető

Kavicsnyomok több helyen

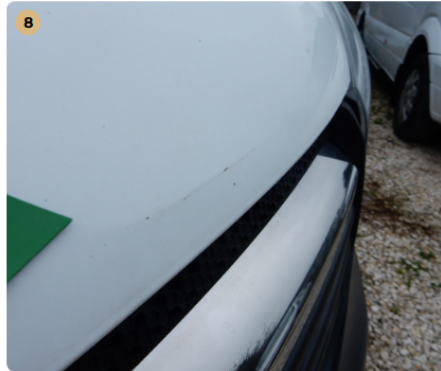
! motorháztető

Horpadás

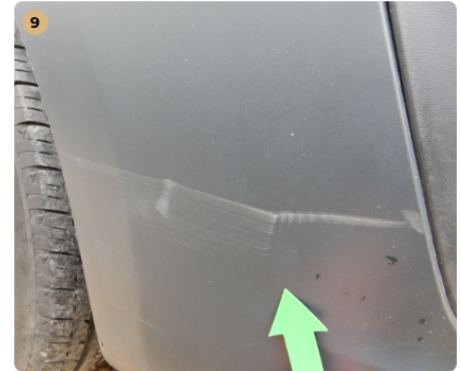
! első lökhárító

Húzásnyom

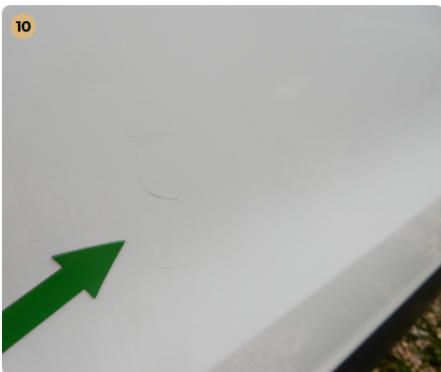
! bal első ajtó

Karcolás

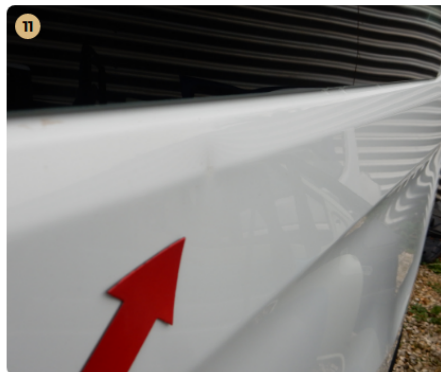
! bal hátsó sárvédő

Horpadás

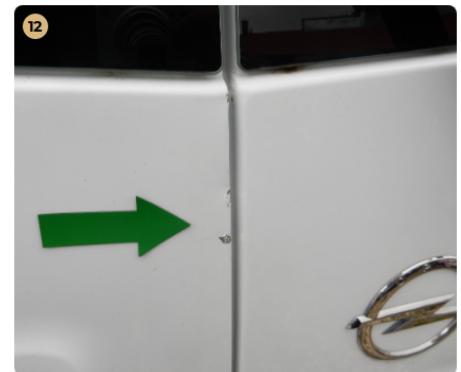
! csomagtartótető

Apró sérülések

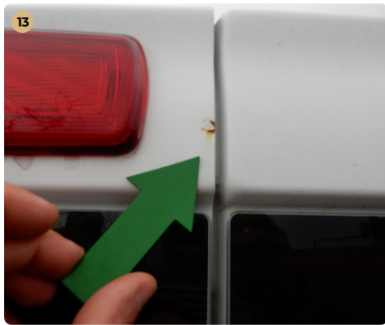
13 csomagtartótető

Sérülés

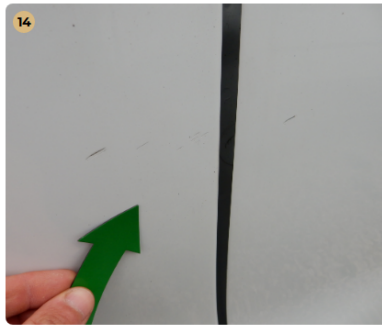
14 jobb hátsó ajtó

Karcolások

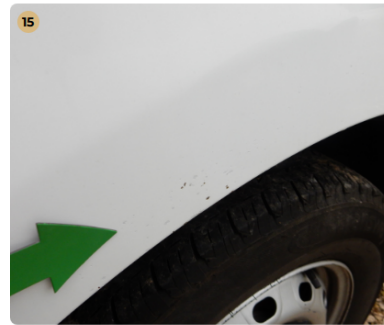
15 jobb első sárvédő

karcos

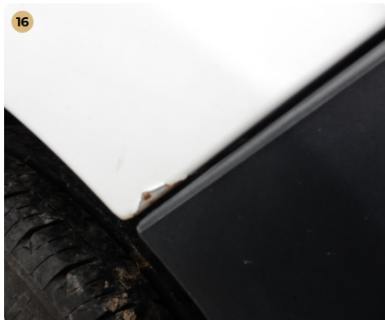
16 jobb első sárvédő

Festék lepattogás

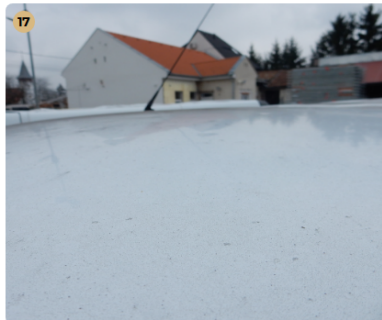
17 tető

Horpadások

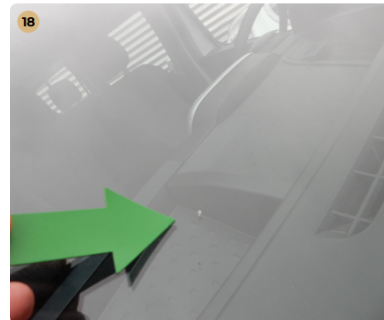
18 első szélvédő

Kavicsnyomok
