Renault Clio Clio Grandtour 1.5 dCi Alizé 55 kW

Évjárat
2018. 05.Teljesítmény
55 kW (75LE)Kilométeróra állás
131 718 kmÜzemanyag
DízelSebességváltó
Manuális/kézi

360 PONTOS ÁTVIZSGÁLÁS EREDMÉNYE

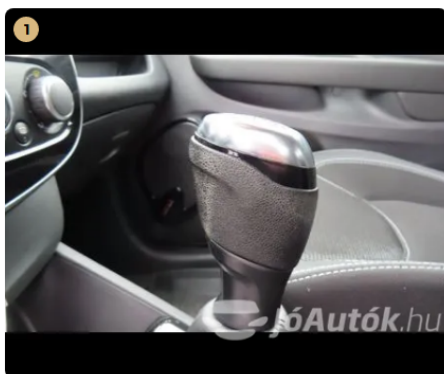
1 **váltógomb**
kopott

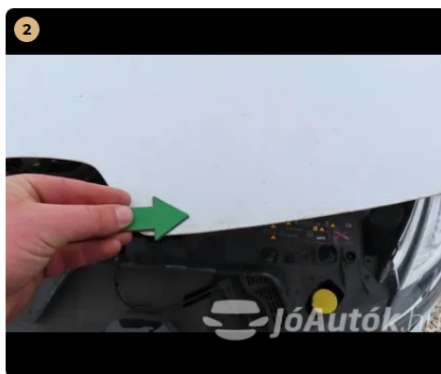
2 **motorháztető**
apró kavics sérülések

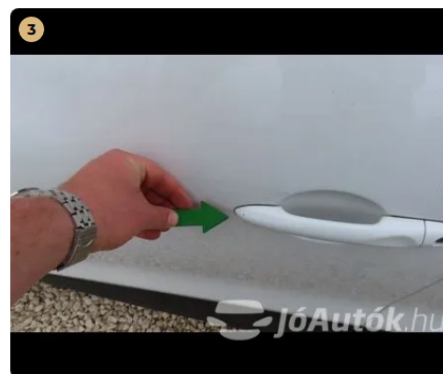
3 **bal első kilincs**
fény sérülés

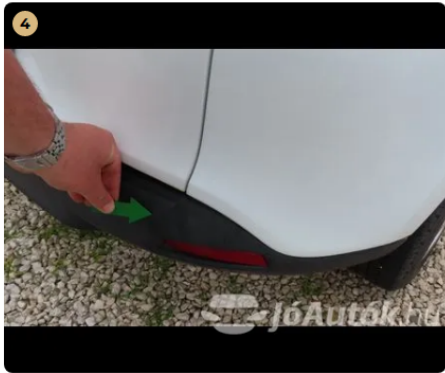
! hátsó vészharító

karcolás, horzsolás

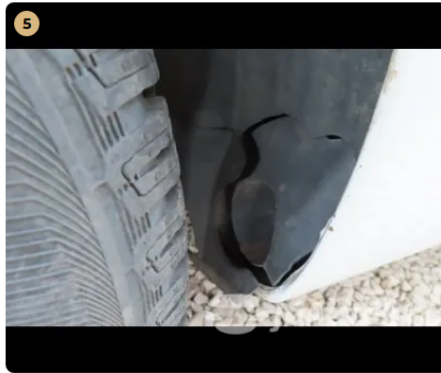
! bal első sárvédő doblemez

törött
