BMW 214 218d (Automata) 110 kW

Évjárat 2019. 03.	Teljesítmény 110 kW (150LE)	Kilométeróra állás 95 391 km	Üzemanyag Dízel	Sebességváltó Triptonik
-----------------------------	---------------------------------------	--	---------------------------	-----------------------------------

360 PONTOS ÁTVIZSGÁLÁS EREDMÉNYE

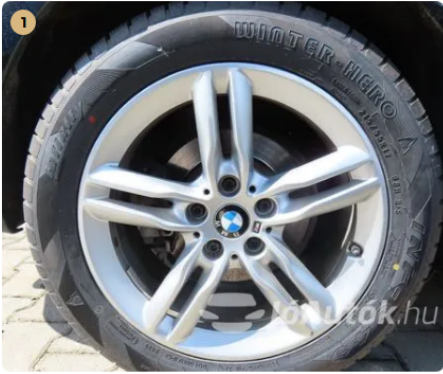
gyári alufelnik

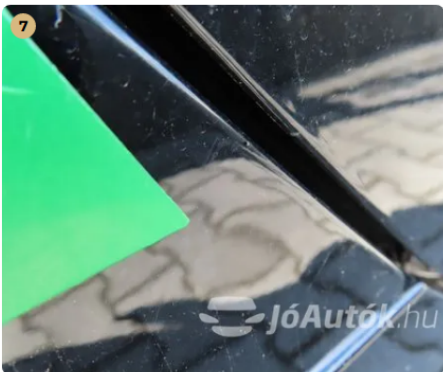
jobb hátsó sárvédőn minimális horpadás

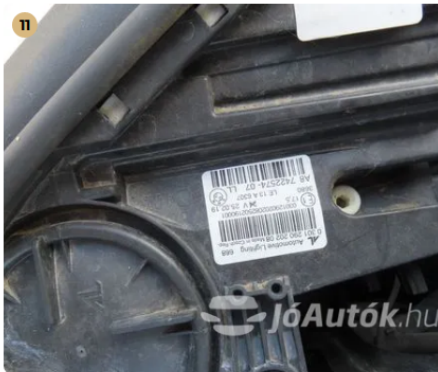
gyári üvegek
