Skoda Octavia Octavia Combi 1.6 CR TDI Style 85 kW

Évjárat
2020. 03.Teljesítmény
85 kW (115LE)Kilométeróra állás
222 168 kmÜzemanyag
DízelSebességváltó
Manuális/kézi

360 PONTOS ÁTVIZSGÁLÁS EREDMÉNYE

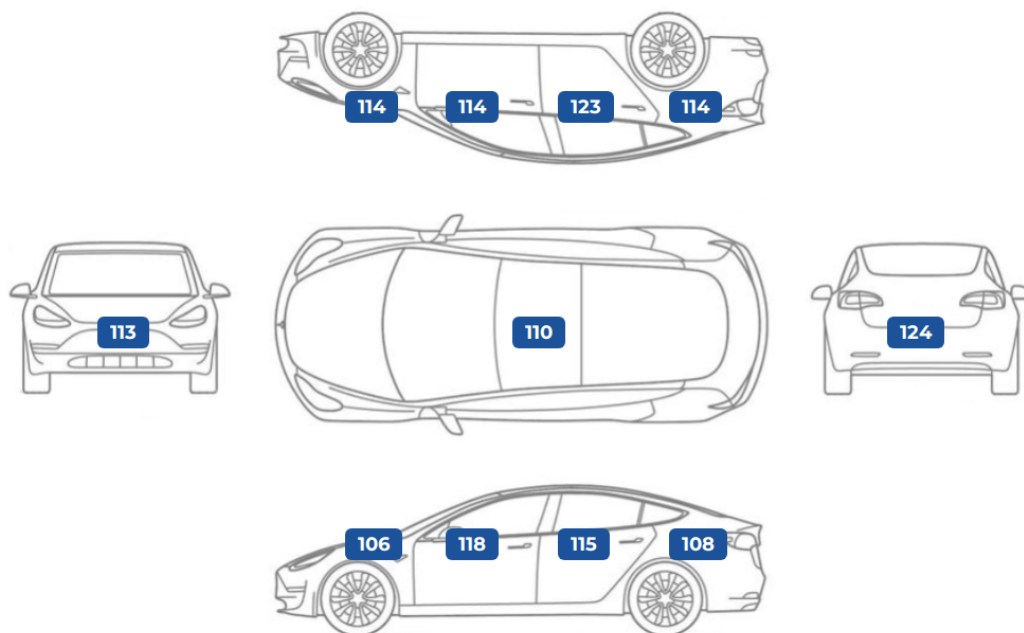
Karosszéria festékvastagság (mikrométerben)

Szakvélemény: A mért értékek alapján eredeti fényezésű gépkocsi.

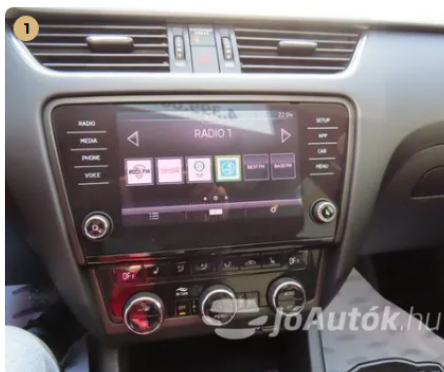
led kijelző

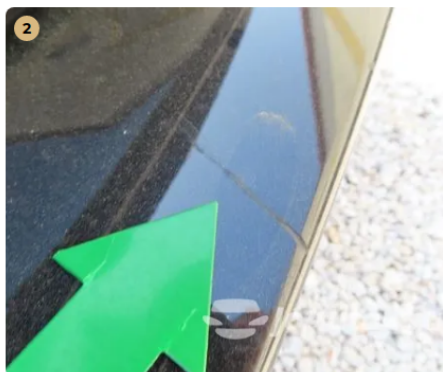
Hátsó lökhárítón karcolás látható,
