Renault Clio Clio Grandtour 1.5 dCi Alizé 66 kW

POC097

MÉRÉSI EREDMÉNYEK

360 PONTOS ÁTVIZSGÁLÁS EREDMÉNYE

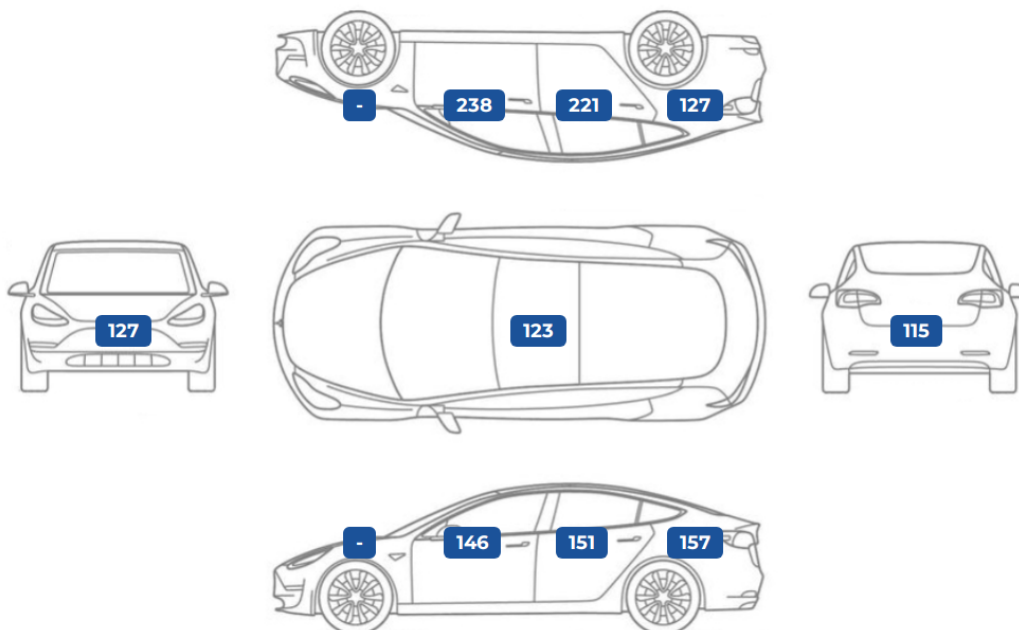
Karosszéria festékvastagság (mikrométerben)

Külső karosszéria elemek:	Korának megfelelő állapotban van.. A festékmérés során eltérő mértéket találtam.	
Kárpitozás és belső burkolatok:	Korának megfelelő állapotban van.. Az autó utastere normál, korának megfelelő.	6
Felnik:	Futásának megfelelő állapotban van.. Disztárcsa gyári.	2

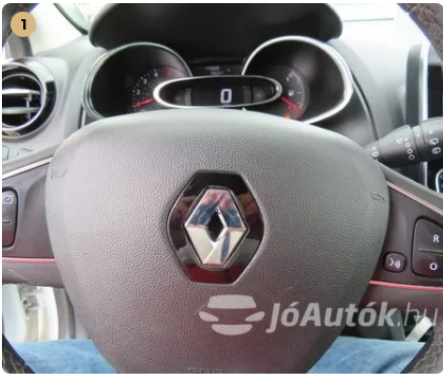
multikormány

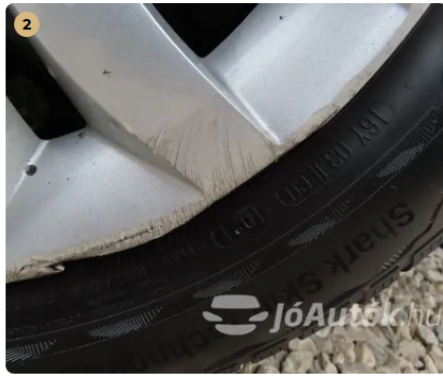
díztárcsák karcosak

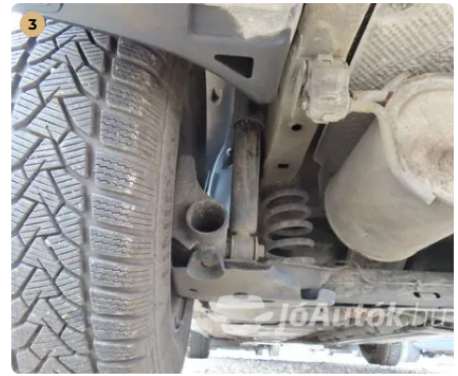
száraz lengéscillapítók

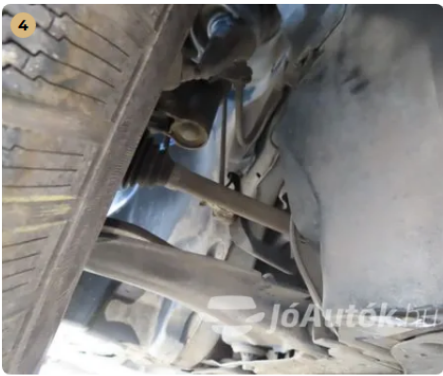
száraz lengéscillapítók

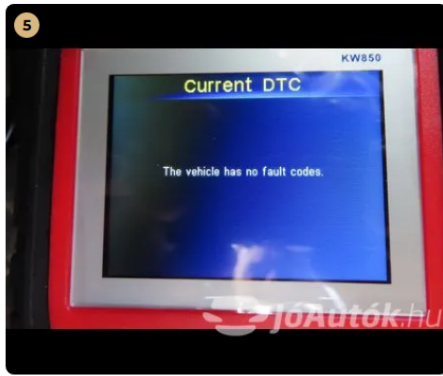
nincs hibakód

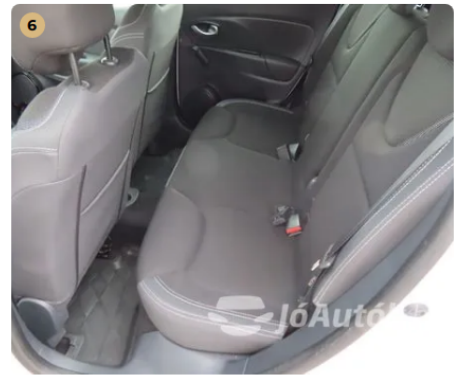
újszerű belső tér

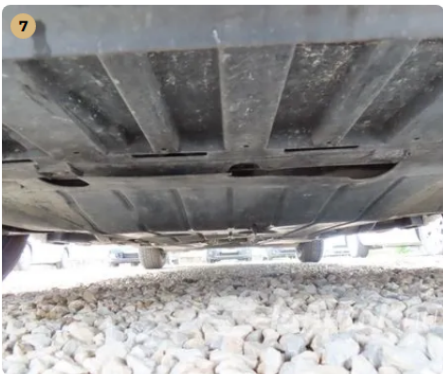
nincs olajfolyás

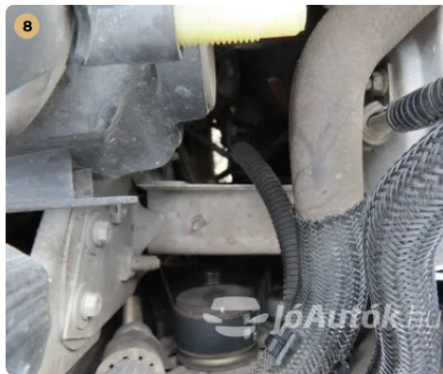
gyári nyűlványok

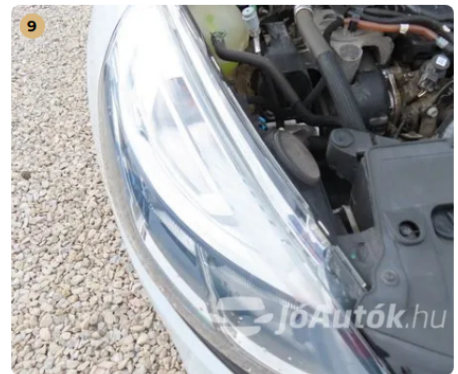
gyári lámpák

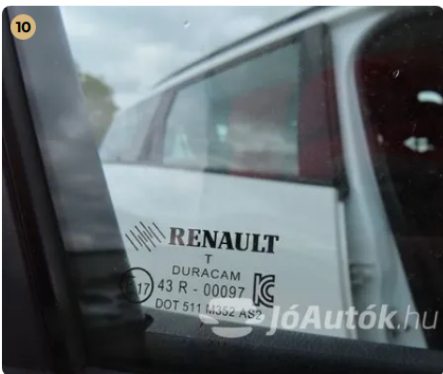
gyári üvegek
