## Nissan Juke Juke 1.6 Acenta 86 kW

Évjárat 2013. 04.	Teljesítmény 86 kW (117LE)	Kilométeróra állás 111 300 km	Üzemanyag Benzin	Sebességváltó Manuális/kézi
----------------------	-------------------------------	----------------------------------	---------------------	--------------------------------

## 360 PONTOS ÁTVIZSGÁLÁS EREDMÉNYE

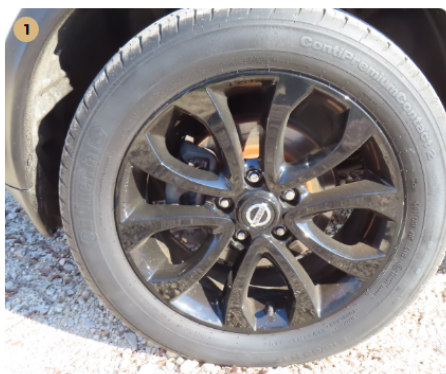
#### ! bal első gumi

első gumik öregek, repedezettek

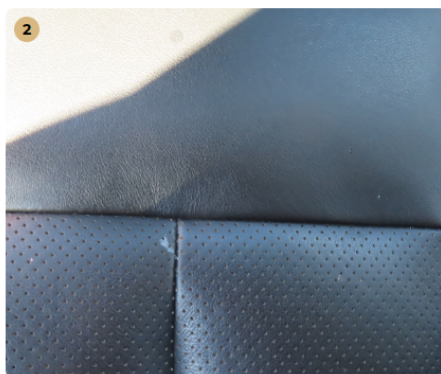
#### ! bal első üléskárpit

ülésen a bőr enyhén kopott

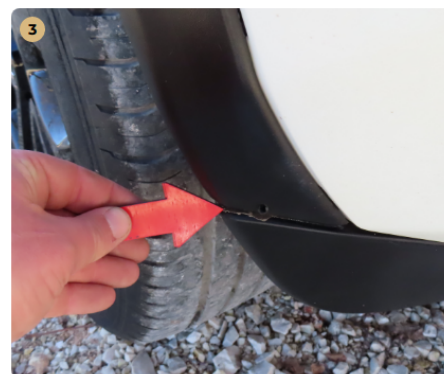
#### ! első lökhárító

horzsolás, kavics sérülések

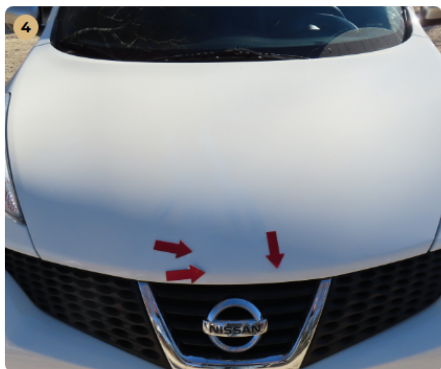
### ! motorháztető

kavics sérülések

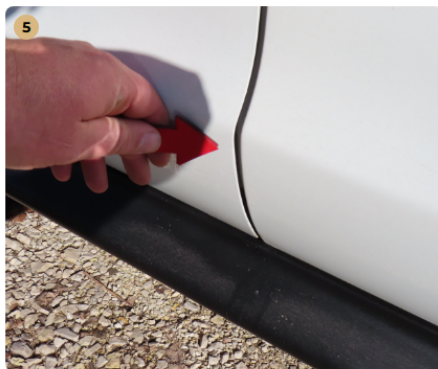
### ! bal első ajtó

fénysérülés

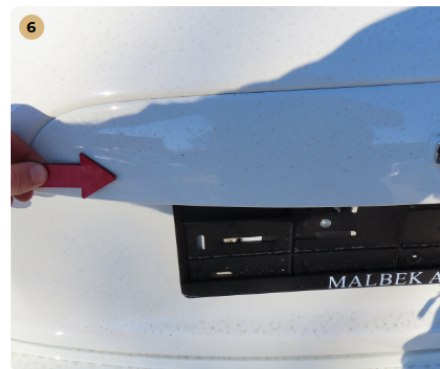
### ! csomagtartótető

karcos

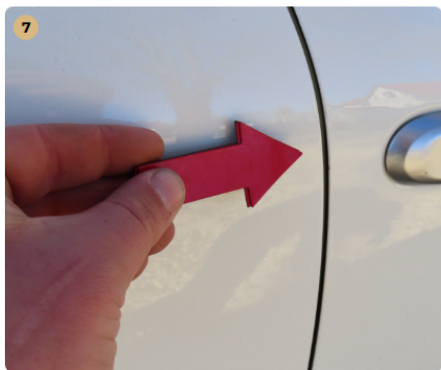
### ! jobb első ajtó

fénysérülés

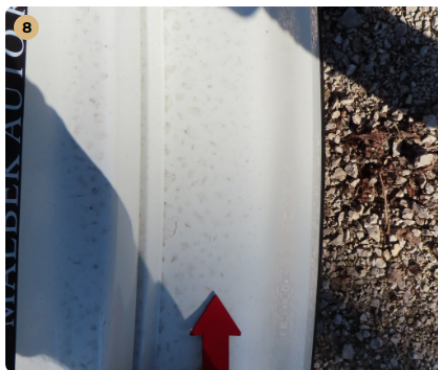
### ! hátsó lökhárító

karcos
