## Opel Astra K Astra 1.4 T Dynamic 110 kW

Évjárat  
2016. 03.Teljesítmény  
110 kW (LE)Kilométeróra állás  
115 830 kmÜzemanyag  
BenzinSebességváltó  
Manuális / kézi

# 360 PONTOS ÁTVIZSGÁLÁS EREDMÉNYE

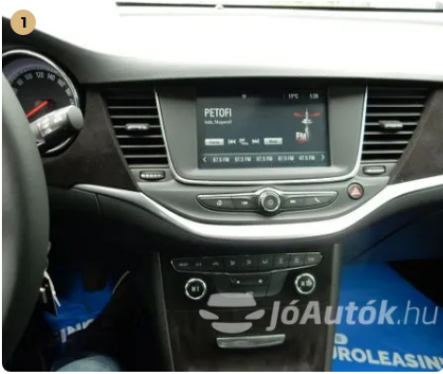
✓ **Elektromos berendezések**  
Egyéb -

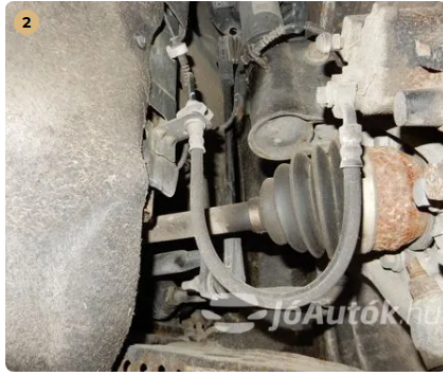
✓ **Futómű**  
A gumiharangokon szakadás, repedés nem látható. -

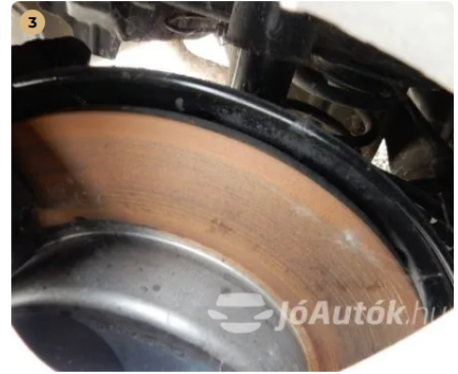
✓ **Fékrendszer**  
A féktárcsa új. -

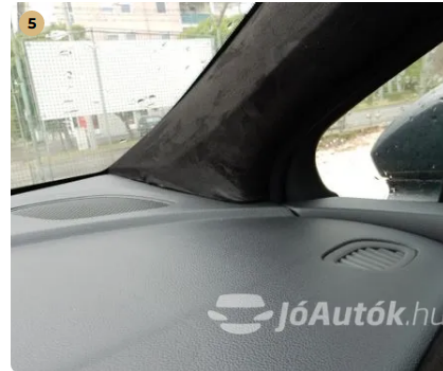
⚠ **Kárpitozás és belső burkolatok**  
Egyéb -

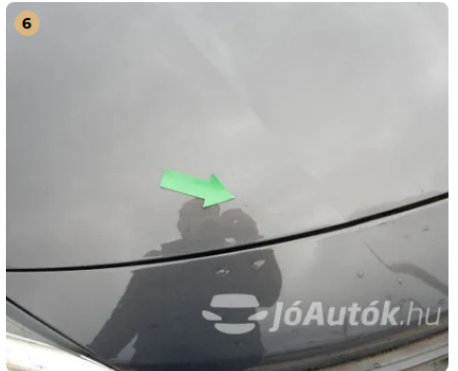
⚠ **Külső karosszéria elemek**  
Az autó használatából eredő apró kavicsfelverődések, hajszál karcok láthatóak. -

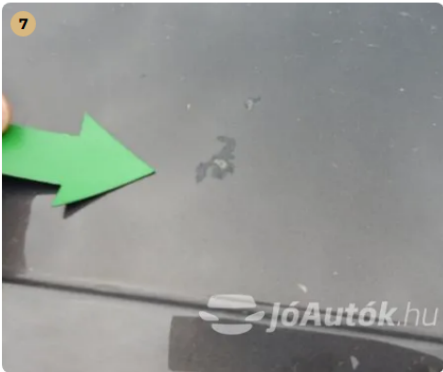
⚠ **Külső karosszéria elemek**  
Egyéb -

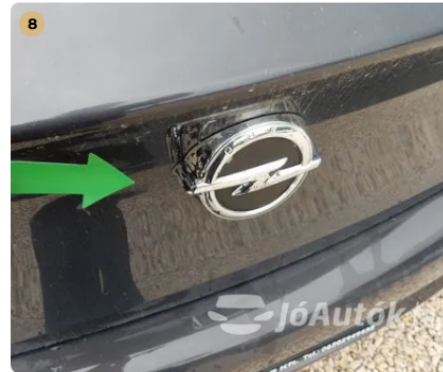
⚠ **Külső karosszéria elemek**  
Egyéb -

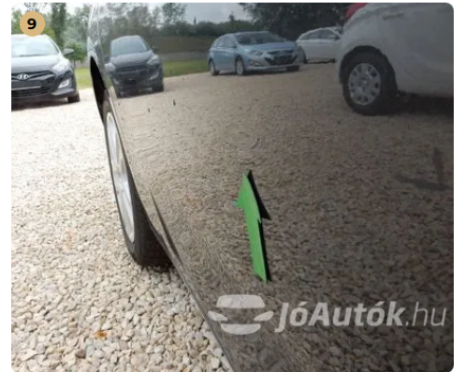
⚠ **Külső karosszéria elemek**  
Egyéb -

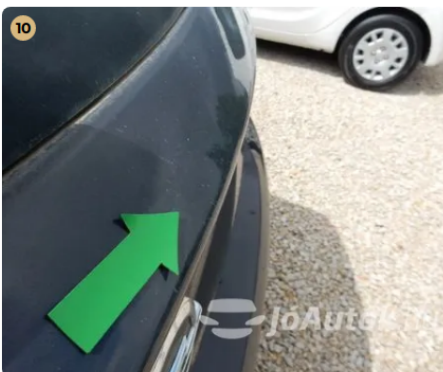
⚠ **Külső karosszéria elemek**  
Egyéb -

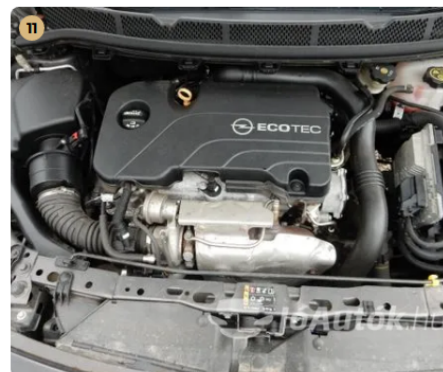
✓ **Motor**  
Motortérben olajfolyás nem látható. -

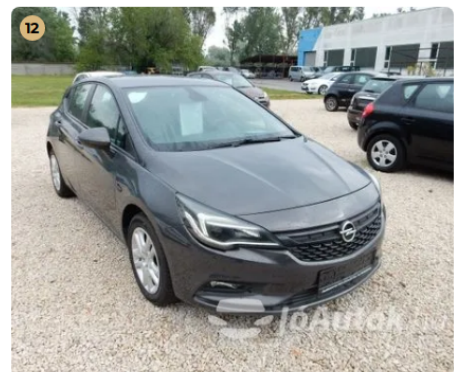
✓ **Szélvédők, üvegek**  
Az első szélvédőn látható sérülés nincs. -

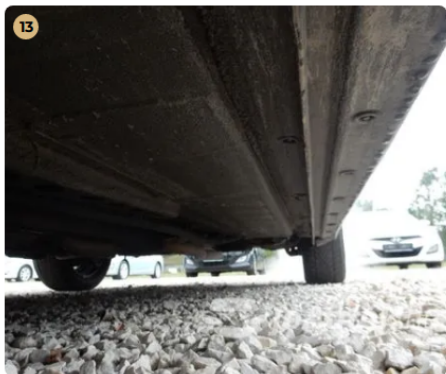
**Utasegély és gyűrődő zónák**

A padlólemez burkolatán javításra utaló nyomok nem láthatók. -
