## Ford EcoSport EcoSport 1.5 TDCi Titanium 71 kW

Évjárat 2017. 01.	Teljesítmény 71 kW (97LE)	Kilométeróra állás 75 448 km	Üzemanyag Dízel	Sebességváltó Manuális/kézi
----------------------	------------------------------	---------------------------------	--------------------	--------------------------------

## 360 PONTOS ÁTVIZSGÁLÁS EREDMÉNYE

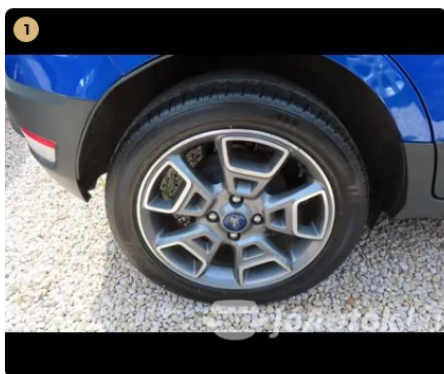
#### ✓ gumiabroncsok és felnik

újszerű felnik, hibátlan gumiabroncsok

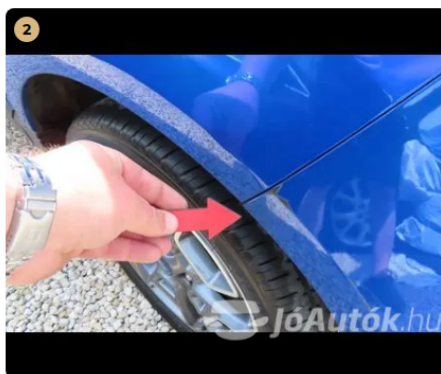
#### ⚠ első vészháritó

horzsolás, kavics sérülések

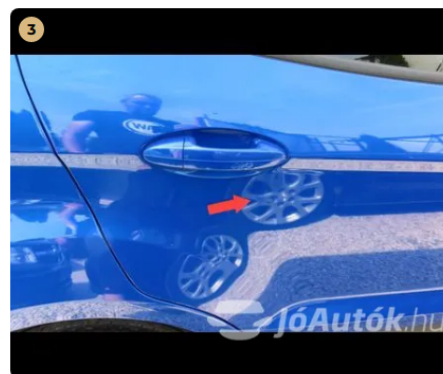
#### ⚠ jobb hátsó ajtó

horpadás

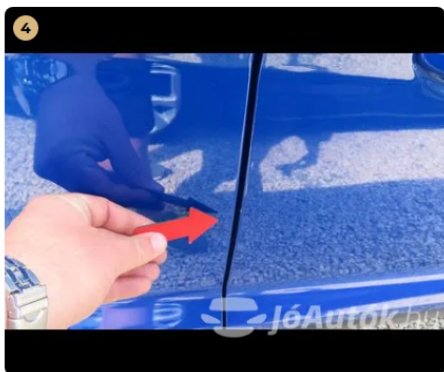
! jobb első ajtó  
fény sérülés

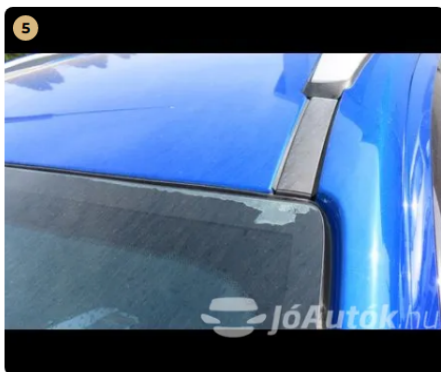
! első szélvédő  
hibás
