Ford 216 Focus 1.5 TDCI Trend 70 kW

360 PONTOS ÁTVIZSGÁLÁS EREDMÉNYE

Állapotfelmérés dátuma	2024. 03. 13.	Állapotfelmérő cég neve	Net Mobilitas Zrt.
Székhely	1055 Budapest, Honvéd utca 20. Adószám		25575251-2-41.

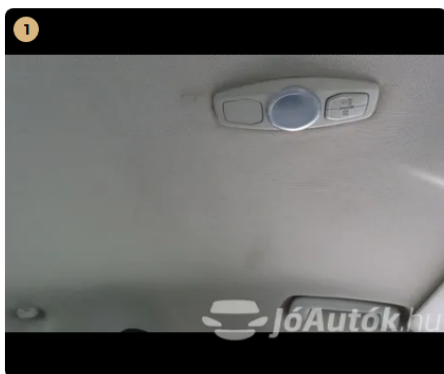
1 tetőkárpit

enyhén szennyezett

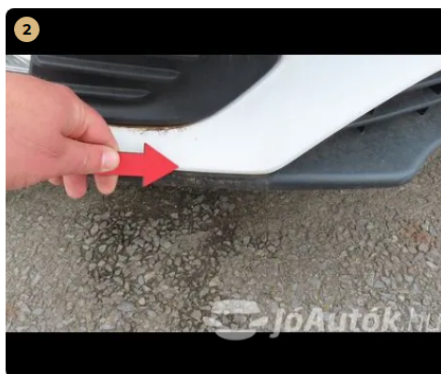
2 első vészháritó

apró kavics sérülések

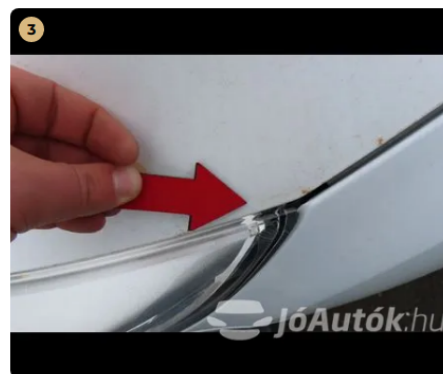
3 bal első fényszóró

eláll

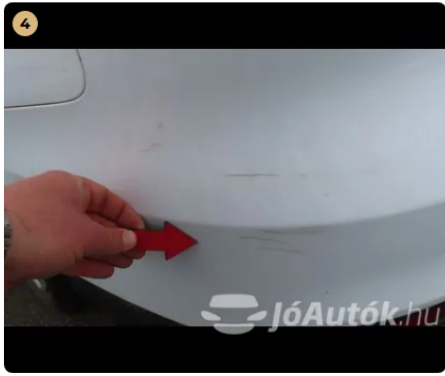
! hátsó véshárító

karcos, horzsolt
