Dacia Dokker 1.6 S Ce Arctic S&S, 5 ajtó, 5 fokozatú manuális/kézi váltó 75 kW

360 PONTOS ÁTVIZSGÁLÁS EREDMÉNYE

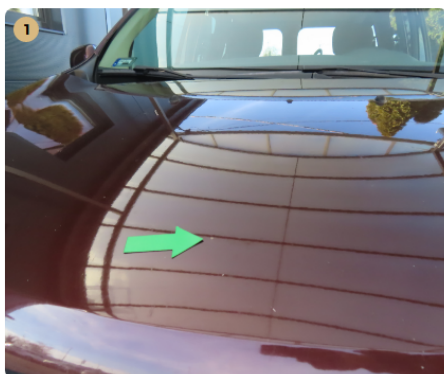
1 motorháztető
Kavics felverődés

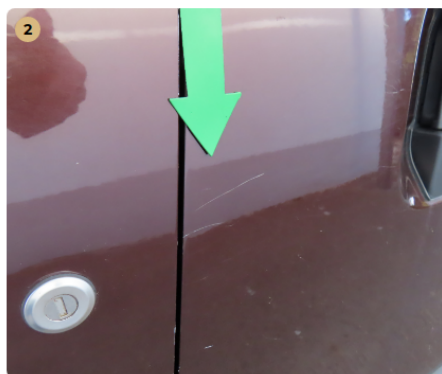
2 bal hátsó ajtó
Karc

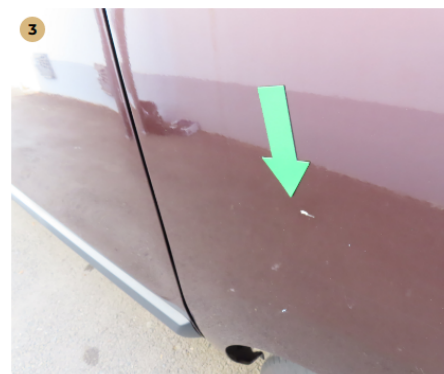
3 bal hátsó ajtó
Leverődés

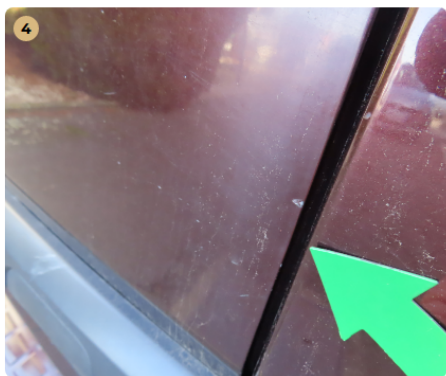
! csomagtartótető

Leverődés
