Ford B-Max B-Max 1.4 Technology 66 kW

Évjárat 2014. 04.	Teljesítmény 66 kW (90LE)	Kilométeróra állás 46 286 km	Üzemanyag Benzin	Sebességváltó Manuális/kézi
----------------------	------------------------------	---------------------------------	---------------------	--------------------------------

360 PONTOS ÁTVIZSGÁLÁS EREDMÉNYE

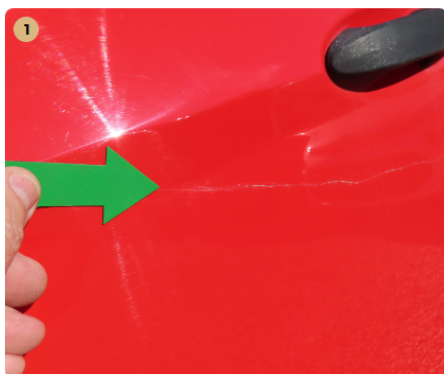
! bal első ajtó

karcos

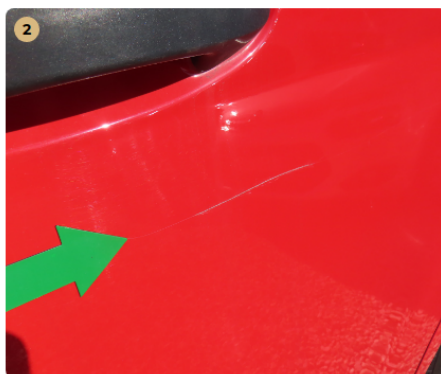
! jobb hátsó ajtó

karcos

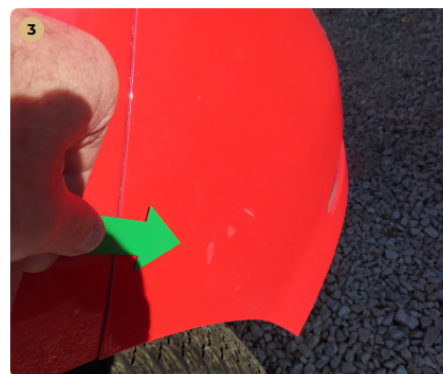
! hátsó lökhárító

Karcos

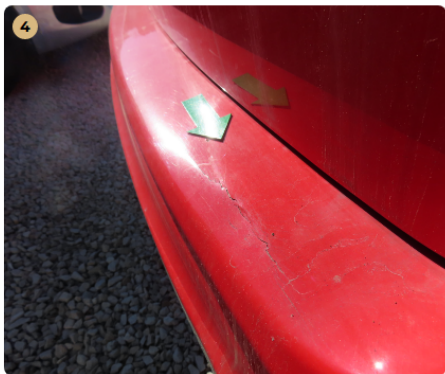
! hátsó lökhárító

karcos
