Peugeot 2008 2008 1.2 PureTech Active THM 5,9%-tól! - Mo-i -  
CSUPÁN 48e KM FUTÁS - VÉGIG MÁRKASZERVIZES!!! 60 kW

## 360 PONTOS ÁTVIZSGÁLÁS EREDMÉNYE

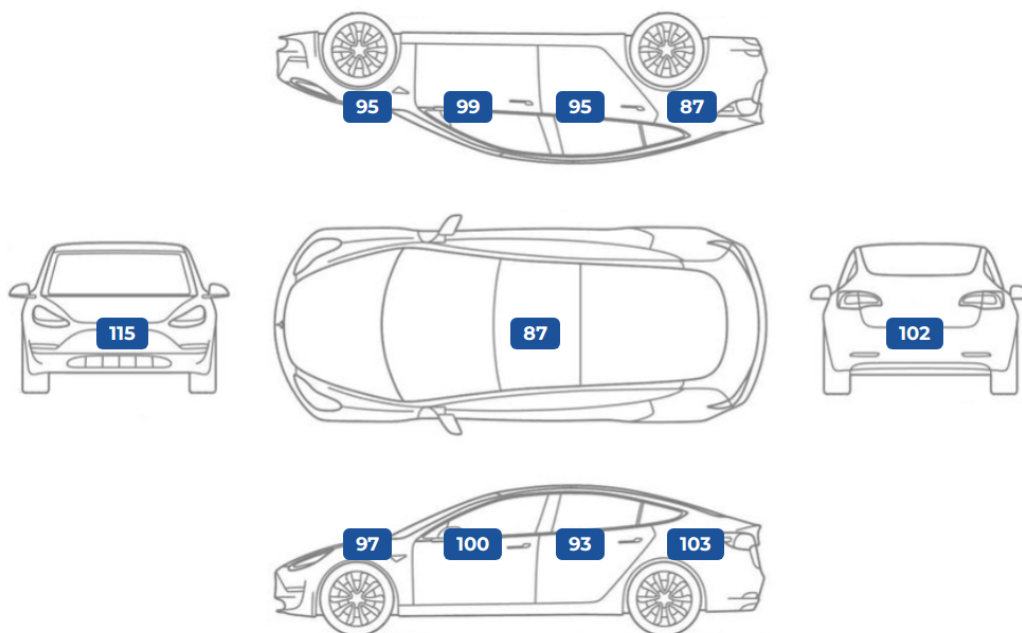
### Karosszéria festékvastagság (mikrométerben)

**Szakvélemény:** A mért értékek alapján eredeti fényezésű gépkocsi.

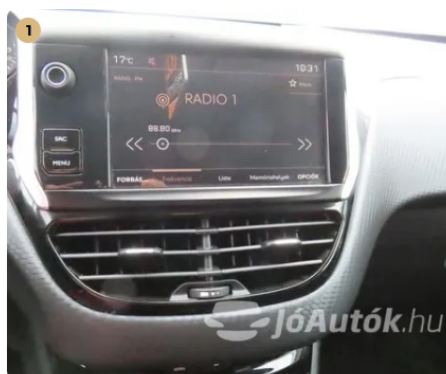
Led kijelző

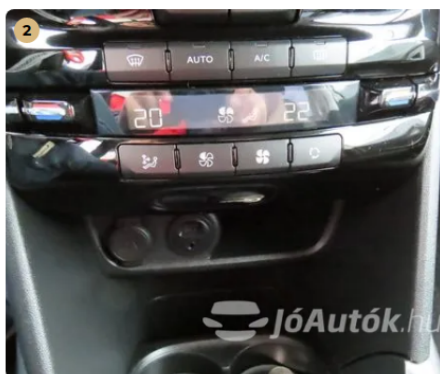
Két zónás digit klíma

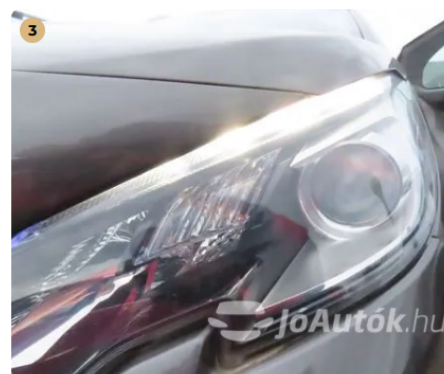
led lámpa
