## BMW 320 318d Aut. 110 kW

Évjárat 2018. 03.	Teljesítmény 110 kW (150LE)	Kilométeróra állás 108 660 km	Üzemanyag Dízel	Sebességváltó Triptonik
----------------------	--------------------------------	----------------------------------	--------------------	----------------------------

## 360 PONTOS ÁTVIZSGÁLÁS EREDMÉNYE

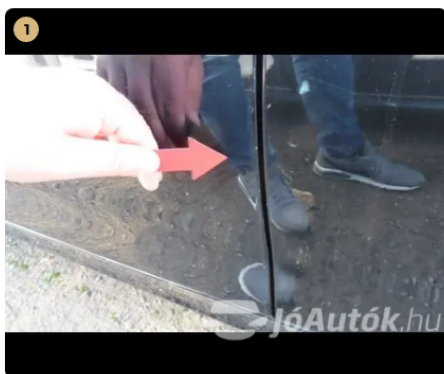
⚠ bal első ajtó  
fény sérülés

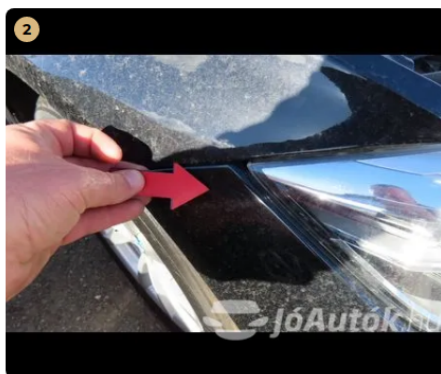
⚠ első vészharító  
apró fény sérülés

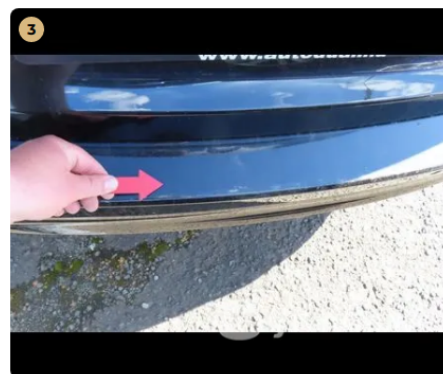
⚠ hátsó vészharító  
karcos
