BMW 325 318d Sport (Automata) 105 kW

Évjárat
2015. 08.Teljesítmény
105 kW (LE)Kilométeróra állás
184 979 kmÜzemanyag
DízelSebességváltó
Triptonik

360 PONTOS ÁTVIZSGÁLÁS EREDMÉNYE

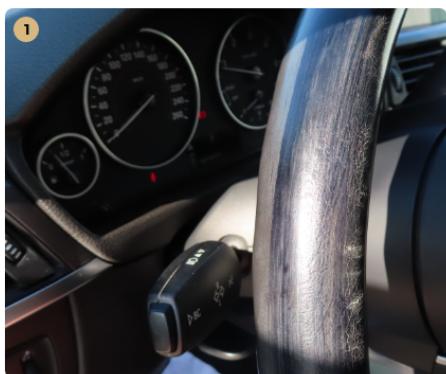
1 műszerfal
kormány kopott

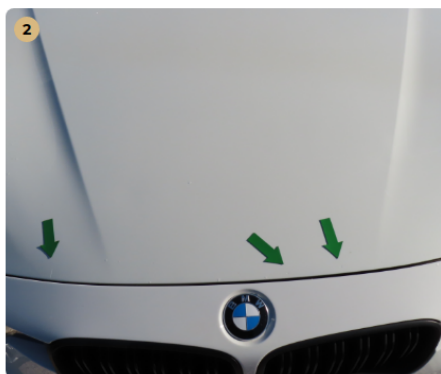
2 motorháztető
Karcok kavics felverődések (javítva)

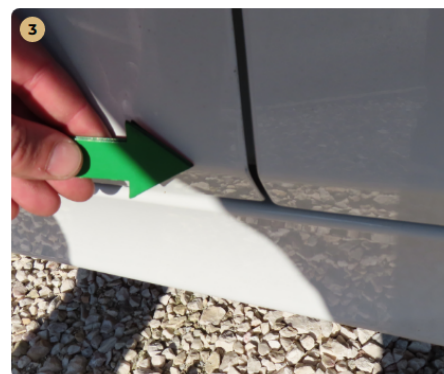
3 bal első ajtó
fény sérülés

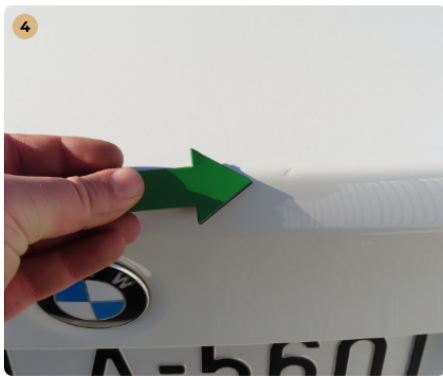
! csomagtartótető
fény sérülések (javítva)

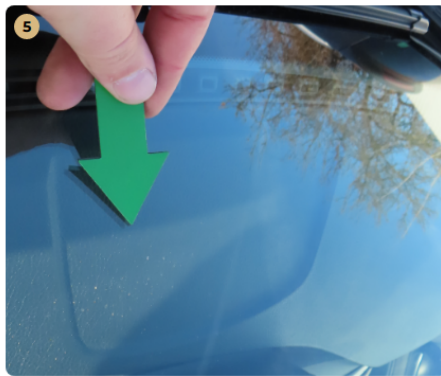
! első szélvédő
apró kavics sérülések
