Hyundai i10 1.0i Comfort, 5 ajtó, 5 fokozatú manuális / kézi váltó 48 kW

Évjárat
2015. 03.Teljesítmény
48 kW (65LE)Kilométeróra állás
102 166 kmÜzemanyag
BenzinSebességváltó
Manuális / kézi

Alvázsám: NLHA851AAFZ097856

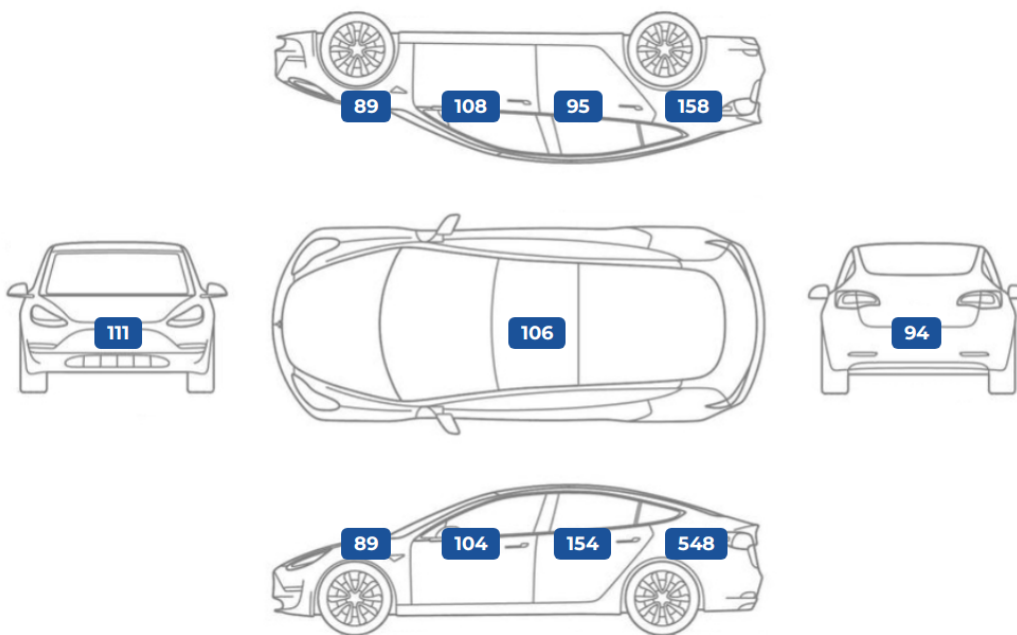
Karosszéria festékvastagság (mikrométerben)

Külső karosszéria elemek:	Az autó karosszéria elemein javítások nyomain nem láthatók. A karosszéria elemek közötti hézagok megfelelőek. Műanyag lökhárítók festékvastagság mérővel nem mérhetőek, szemrevételezés alapján javításra utaló nyom nem fedezhető fel.	3
Kárpitozás és belső burkolatok:	Az autó utastere normál, korának megfelelő. Műszerfal normál állapotú. Tetőkárpit normál állapotú.	2
Felnik:	Könnyűfém felni gyári.

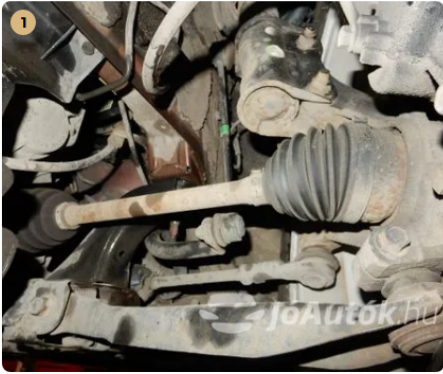
✓ Hajtás

Motor:	Motorolaj szintje megfelelő. A hűtőkör megfelelően működik, vízszivárgást nem észleltünk. A próbakör alatt a motorteljesítmény megfelelő volt. Motortérben olajfolyás nem látható.	4
Hajtás:	A váltó kulissza nem szorul. A manuális váltó a sebességi fokozatokat megfelelően veszi. A kuplungpedál megfelelő keménységű, megfelelő helyen fog. Próba út során a váltódiferenciálmű felől rendellenes (bűgő) hangok nem észlelhetők. A féltengely gumiharangoknál szakadást nem észleltem.	1
Elektromos berendezések:	Hűtő/fűtő berendezések megfelelően működnek. Az audió rendszer megfelelően működik. Kényelmi extrák megfelelően működnek.	
Világítás:	A lámpatestek megfelelően világítanak. Az első fényszórók nem sérültek.	
Szélvédők, üvegek:	Az első szélvédő gyári. Az első szélvédőn látható sérülés nincs.	
Hibakód kiolvasás:	Hibakód kiolvasás megtörtént. Az autó beindítását követően kontrollámpa a műszerfalon nem világít. Számítógépes kiolvasás során hibát nem találtam.

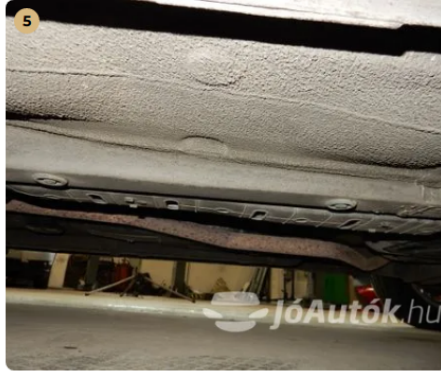
✓ Utasegély és gyűrődő zónák

Utascella és gyűrődő zónák:	A nyúlványokon külsérelmi nyomok nem találhatók. A padlólemez gyári állapotban van. A küszöbök gyári állapotban vannak.	5
Futómű:	A próbaút során nem észleltem semmilyen rendellenes hangot. A lökésátvitel vertikális terhelésre megfelelően reagálnak. A próba út során megállapításra került, hogy az autó uttartása megfelelő.	
Kormánymű:	A próba út során az autó nem húzott egyik irányba sem. A próbaút során a kormányműben kotyogást nem észleltem. Összekötő rudakon kopást, sérülést nem találtam.	
Fékrendszer:	Manuális kézifék rendeltetés szerűen működik. Fékbetét megfelelő állapotban van. Fékolaj szintje megfelelő. Féktárcsa megfelelő állapotban van.	
Gumiabroncsok:	A gumiabroncsok megfelelő állapotúak.
