Mercedes-Benz V-osztály V 250 BlueTec d Avantgarde L (Automata) 4x4 (7 személyes) 140 kW

- 360 pontos állapotfelmérésen átesett jármű
- JóAutók.hu független műszaki szakértője által átvizsgálva
- Minden említésre méltó eltérés képpel és szöveggel dokumentálva
- Akár 3 év garanciával

Jármű azonosító adatai

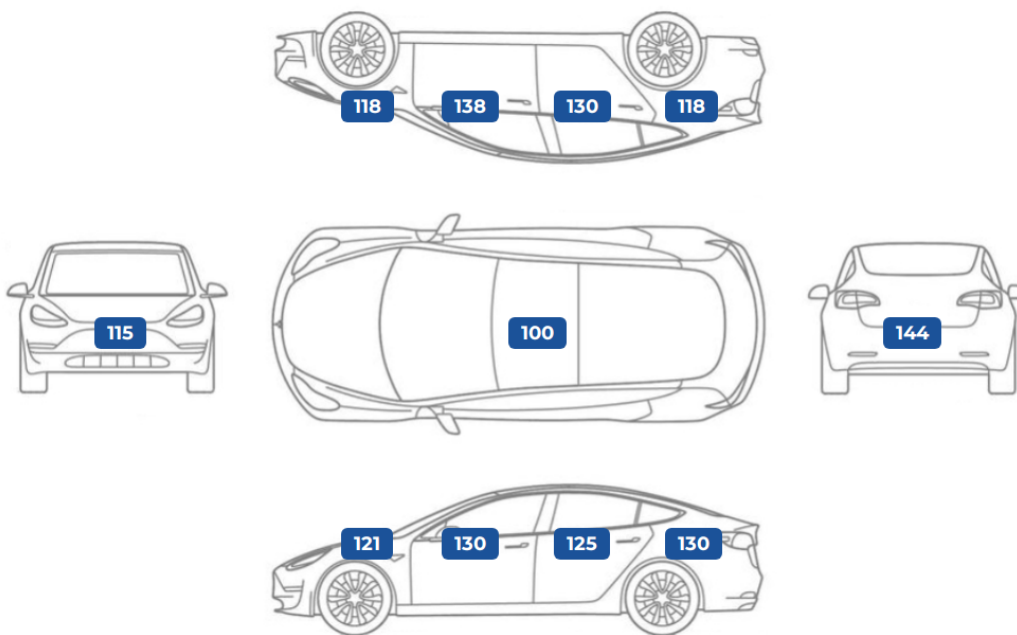
Karosszéria festékvastagság (mikrométerben)

Külső karosszéria elemek:	Futásához képest jó állapotban van.. A festékmérés során eltérő értékeket nem találtam. A karosszériaelemek csavarjain megbontás jele nem látszik. Az autó karosszéria elemein javítások nyomai nem láthatók.	6 - 8
Kárpitozás és belső burkolatok:	Futásához képest jó állapotban van.. Az autó utastere újszerű, kopás mentes, újautó illat érezhető. Műszerfal normál állapotú. Tetőkárpit normál állapotú. A kormánykerék gyári állapotú.	5
Felnik:	Korának megfelelő állapotban van.. Könnyűfém felni gyári. Könnyűfém felnin patkázás nyomai láthatóak.

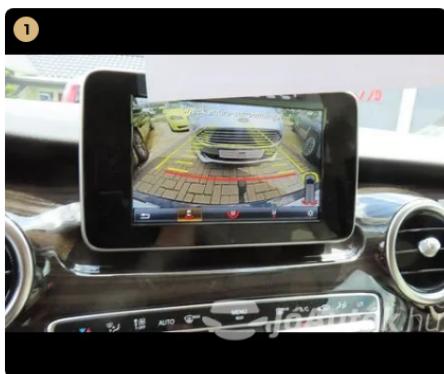
✓ **Elektromos berendezések**
Műszerfalények megfelelően működnek. -

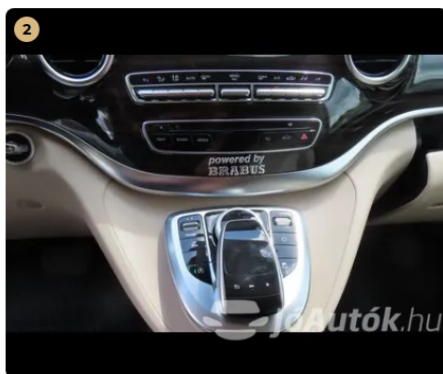
✓ **Elektromos berendezések**
Gombvilágítások megfelelően működnek. -

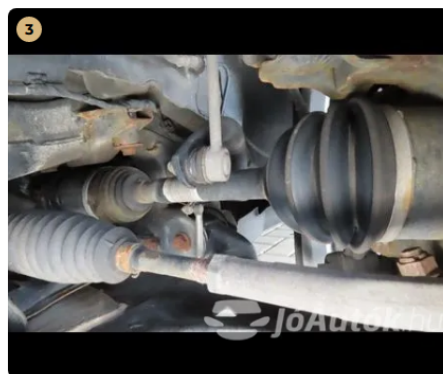
✓ **Futómű**
Szélső rúdfejen kopást, sérülést nem találtam. -

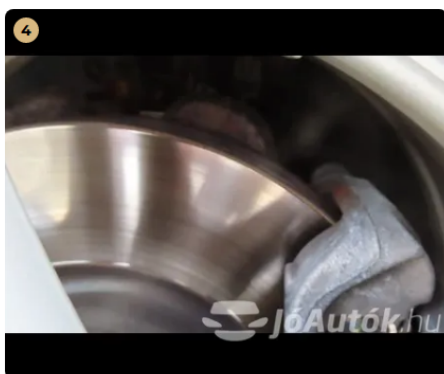
✓ **Férendszer**
A féktárcsa megfelelő állapotban van. -

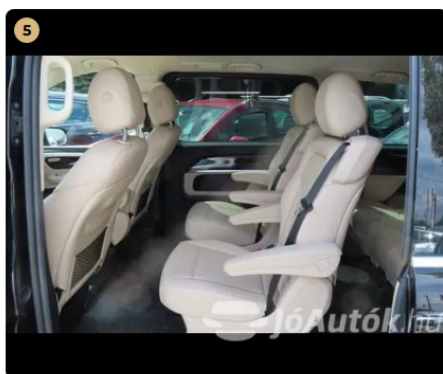
✓ **Kárpitozás és belső burkolatok**
A bőr/alcantara kifogástalan állapotú. -

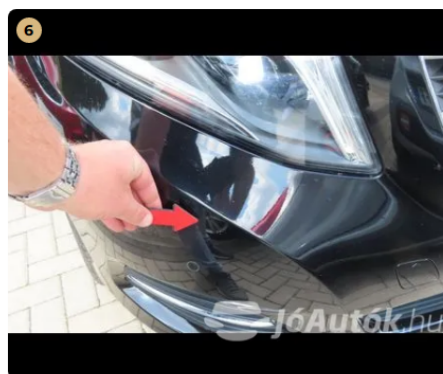
⚠ **Külső karosszéria elemek**
Az autó használatából eredő apró kavicsfelverődések, hajszal karcok láthatóak. apró kavics sérülések

Megjegyzés: a fém alkatrészek fényezésén „fémig áthatolt” esztétikai sérülések javítása a későbbi korrodálódás elkerülése érdekében javasolt. Egyszerű kavicsfelverődések javítása újrafényezés helyett festék boltban kapható ecsetelővel javasolt.

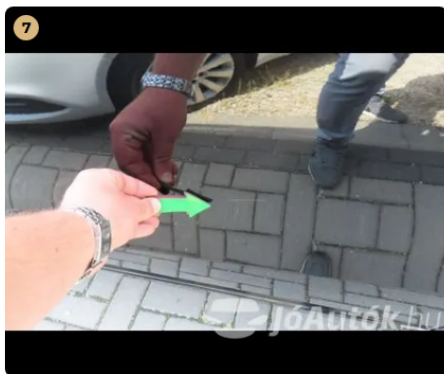
⚠ **Külső karosszéria elemek**
Egyéb karc

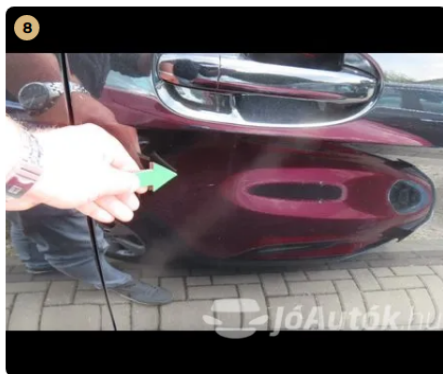
⚠ **Külső karosszéria elemek**
Egyéb karc, fénysérülés

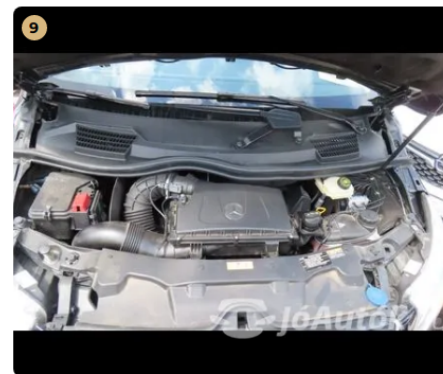
✓ **Motor**
Motortérben olajfolyás nem látható. -

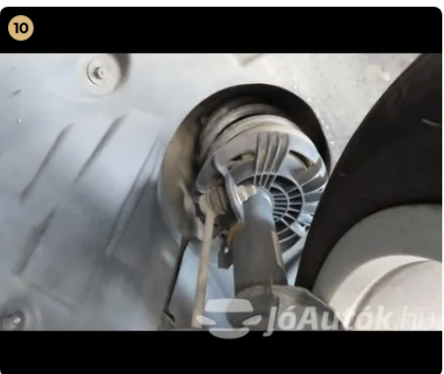
✓ **Utascella és gyűrődő zónák**
A kerékjáratnál a szigetelés és a patentolás gyári. -
