Opel Grandland GRANDLAND X 1.2 T Design Line THM 5,9%-tól! -
Mo-i - 68e KM FUTÁS - MÁRKASZERVIZES - ÚJSZERŰ!!! 96 kW

360 PONTOS ÁTVIZSGÁLÁS EREDMÉNYE

Állapotfelmérés dátuma	2024. 04. 04.	Állapotfelmérő cég neve	Net Mobilitas Zrt.
Székhely	1055 Budapest, Honvéd utca 20. Adószám		25575251-2-41.

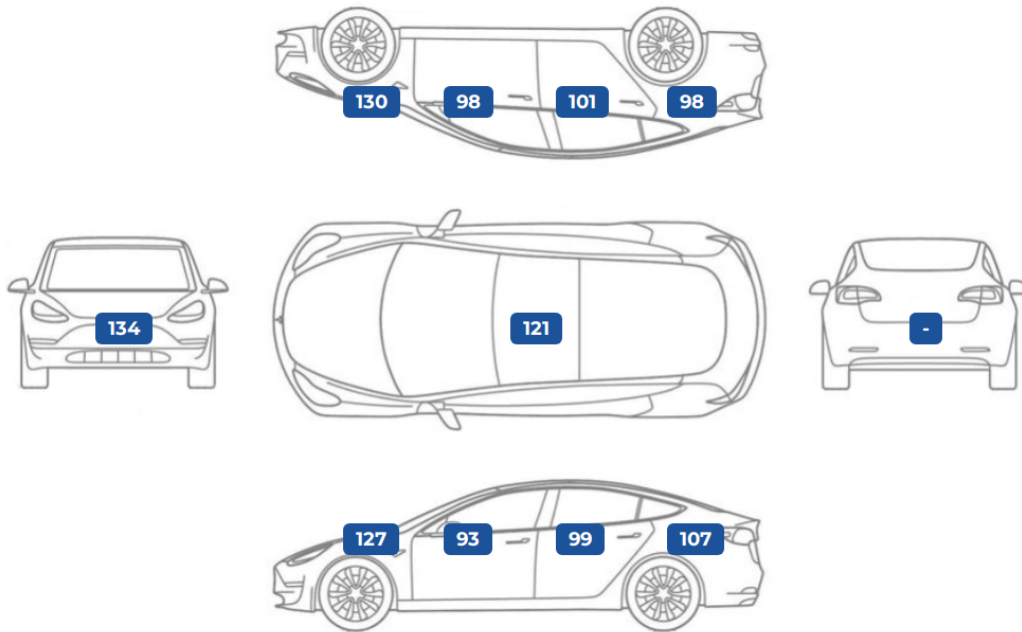
Karosszéria festékvastagság (mikrométerben)

Szakvélemény: A mért értékek alapján eredeti fényezésű gépkocsi.

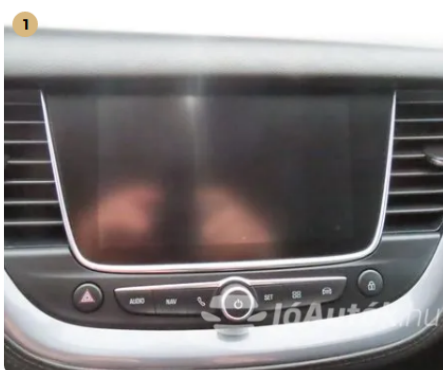
Design led kijelző.

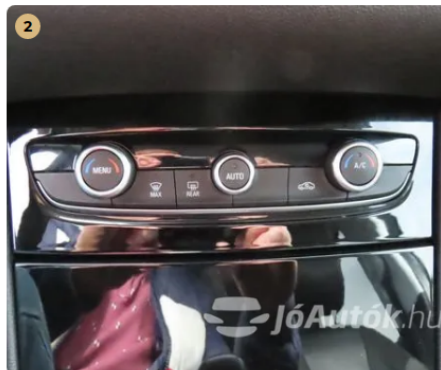
Két zónás digit klíma

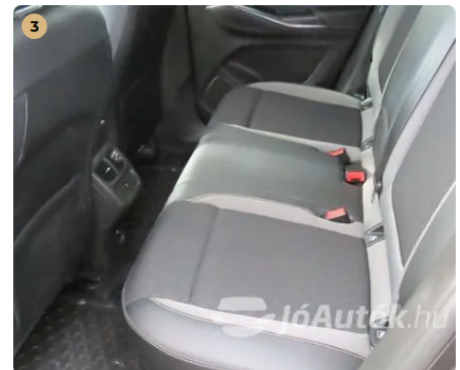
Kifogástalan utastér.
