Volvo V40 2.0 D [D2] Momentum Geartronic, 5 ajtó, 6 fokozatú tiptronic váltó 88 kW

Kilométeróra állás
110 358 km

360 PONTOS ÁTVIZSGÁLÁS EREDMÉNYE

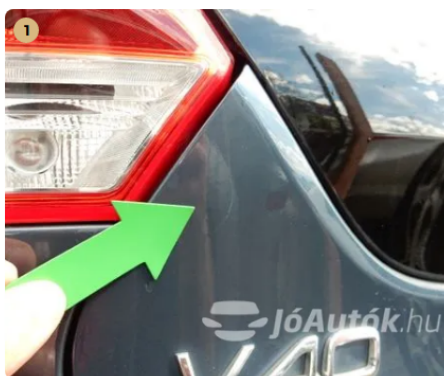
⚠ Karc a hátsó csomagterájtón

Karc a hátsó csomagterájtón

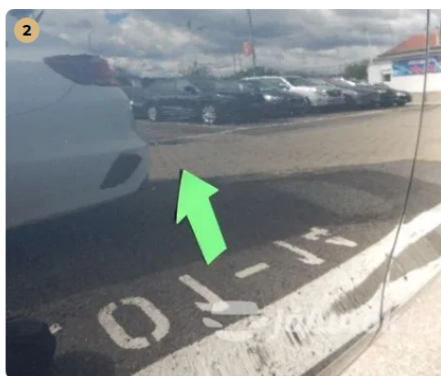
⚠ Karc a jobb hátsó ajtón

Polírozással eltüntethető karc

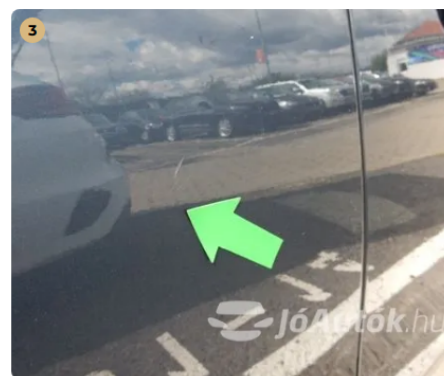
⚠ Karc a jobb hátsó ajtón

Karc a jobb hátsó ajtón
