Renault Mégane Mégane 1.5 dCi Energy Business 81 kW

Évjárat 2016. 09.	Teljesítmény 81 kW (110LE)	Kilométeróra állás 169 369 km	Üzemanyag Dízel	Sebességváltó Manuális/kézi
----------------------	-------------------------------	----------------------------------	--------------------	--------------------------------

360 PONTOS ÁTVIZSGÁLÁS EREDMÉNYE

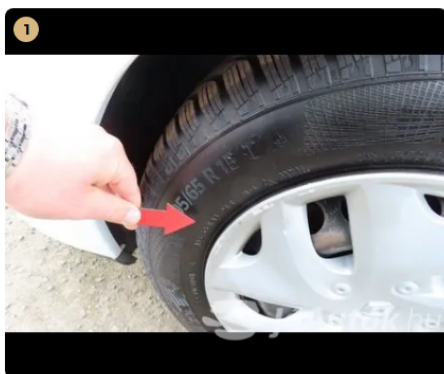
⚠ **dísz tárcsák 4x**
horzsoltak

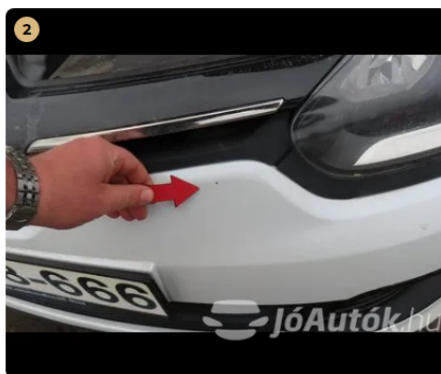
⚠ **első vészharító**
kavics felverődések

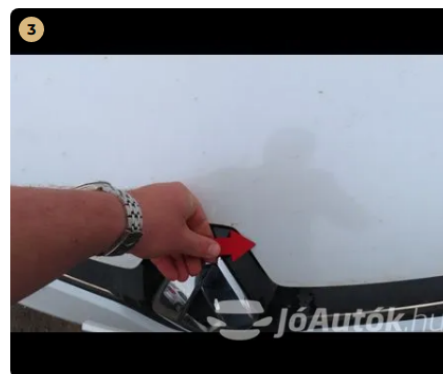
⚠ **motorháztető**
kavics sérülések

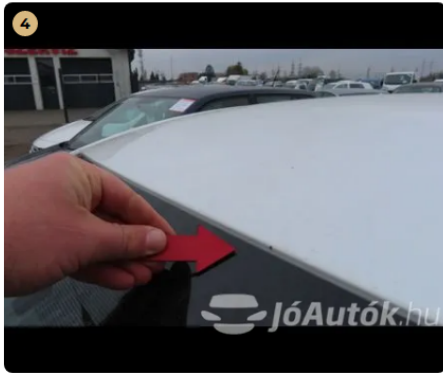
! tető
kavics felverődés

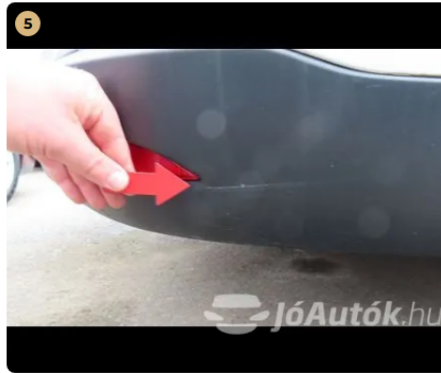
! hátsó vészháritó
horzsolt, karcos
