Renault Kadjar Kadjar 1.5 dCi Energy Intens 81 kW

360 PONTOS ÁTVIZSGÁLÁS EREDMÉNYE

Állapotfelmérés dátuma	2024. 02. 07.	Állapotfelmérő cég neve	Net Mobilitás Zrt.
Székhely	1055 Budapest, Honvéd utca 20.	Adószám	25575251-2-41.

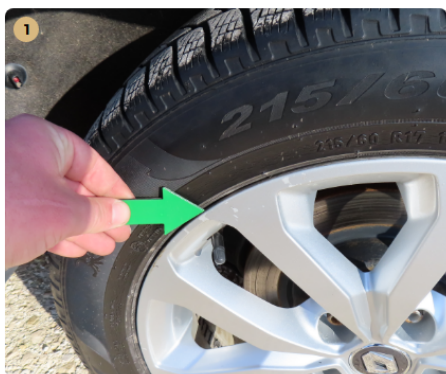
! bal első felni horzsolt

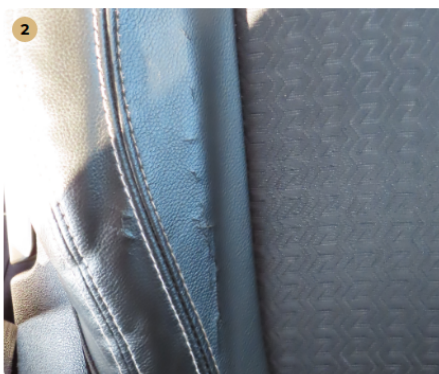
! bal első üléskárpit kirepedezett

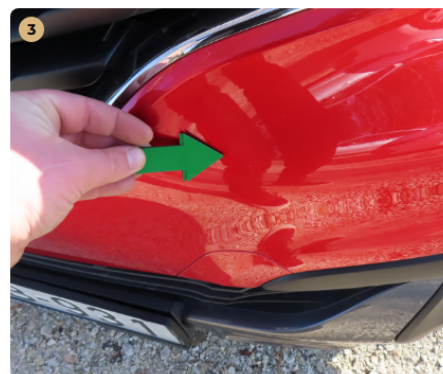
! első lökhárító apró kavics sérülések

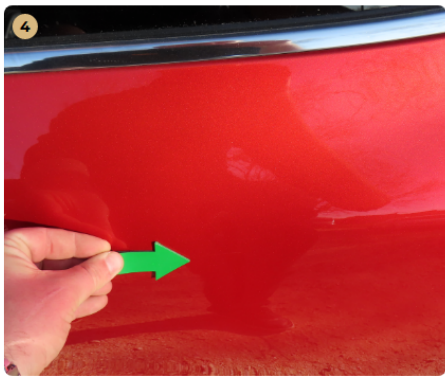
! bal első ajtó

karc

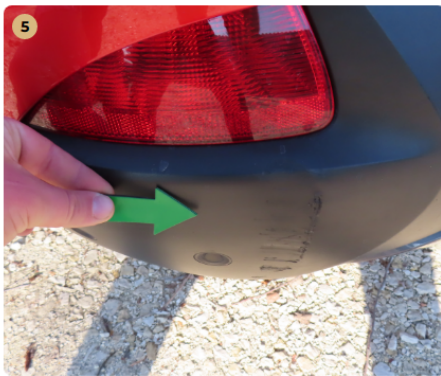
! hátsó lökhárító

horzsolt, fénysérült

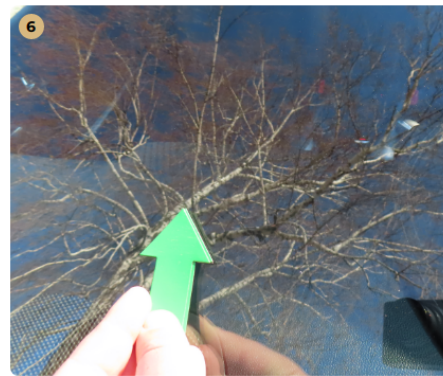
! első szélvédő

apró kavics sérülések
