Volvo V40 V40 Cross Country 1.6 D 84 kW

Évjárat
2013. 10.Teljesítmény
84 kW (114LE)Kilométeróra állás
182 277 kmÜzemanyag
DízelSebességváltó
Manuális/kézi

360 PONTOS ÁTVIZSGÁLÁS EREDMÉNYE

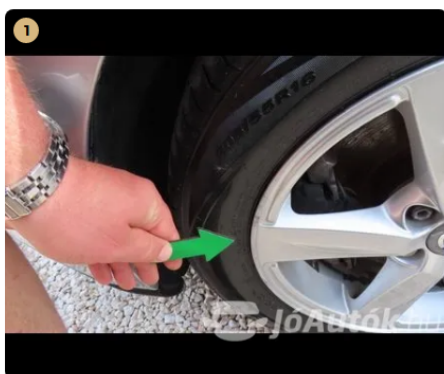
▲ első felvétel

! első fényik

horzsoltak

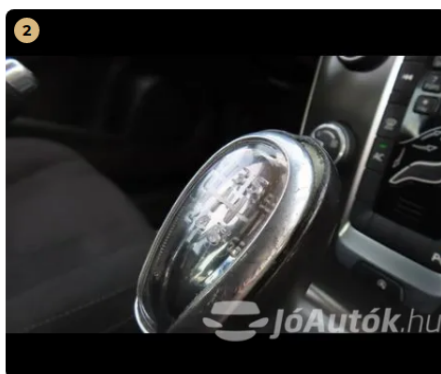
▲ második felvétel

! váltógomb

kopott

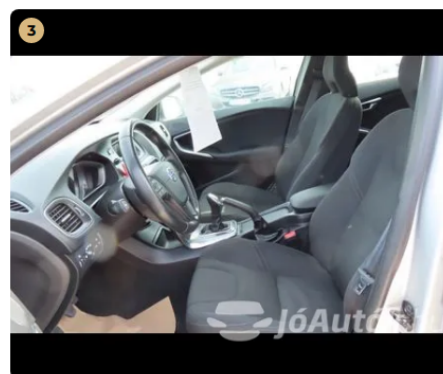
▲ harmadik felvétel

✓ belső karptózas

sép állapotban

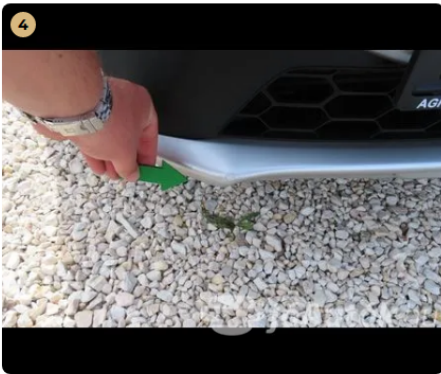
! első véshárító

horzsolások, kavics sérülések

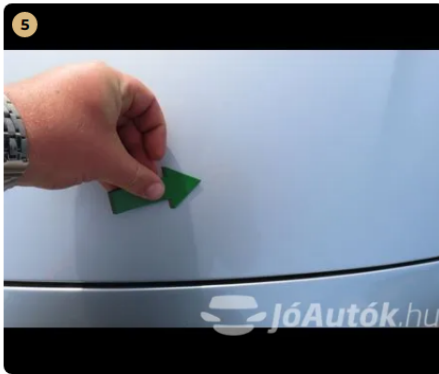
! motorháztető

kavics sérülés

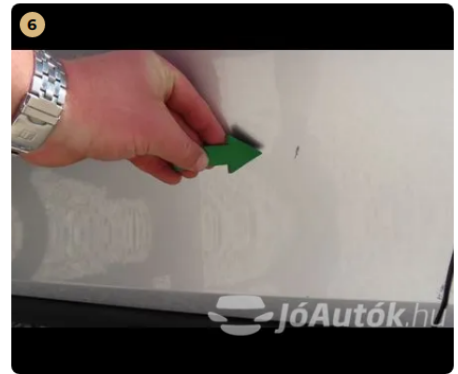
! bal első ajtó

fénysérülés, apró horpadás

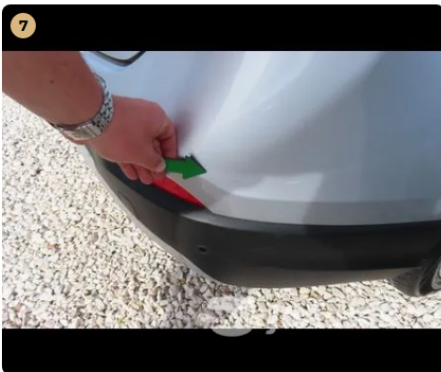
! hátsó véshárító

horzsol, fénysérülés

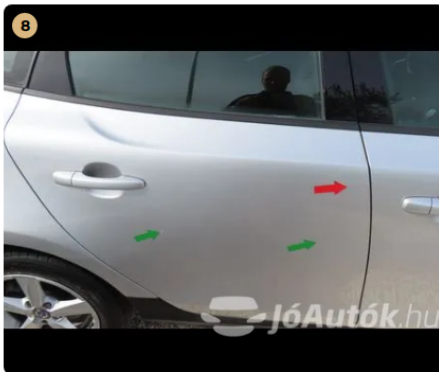
! jobb hátsó ajtó

fénysérülések

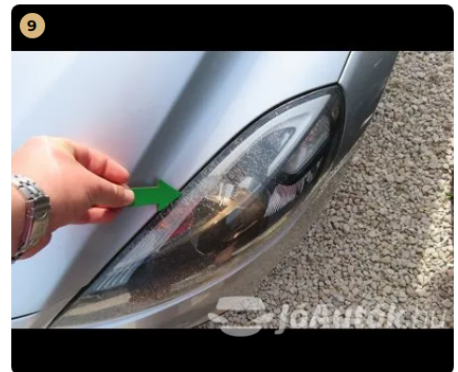
! első fényszórókon

műanyag repedezett
