## Chevrolet Cruze Cruze 1.8 LT Aut. 104 kW

## 360 PONTOS ÁTVIZSGÁLÁS EREDMÉNYE

Állapotfelmérés dátuma	2024. 03. 25.	Állapotfelmérő cég neve	Net Mobilitas Zrt.
Székhely	1055 Budapest, Honvéd utca 20. Adószám		25575251-2-41.

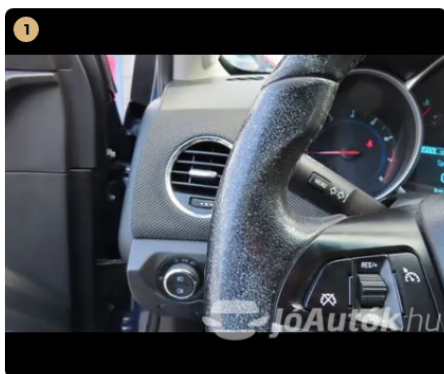
**1** kormány  
kopott

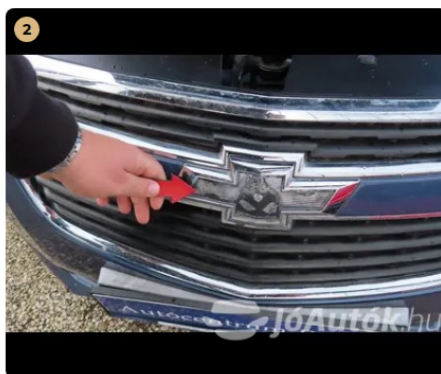
**2** első vészháritó  
kavics sérülések és fény sérülések

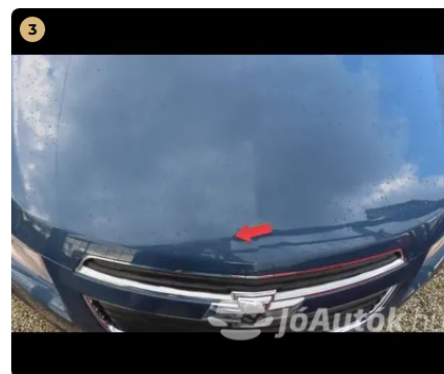
**3** motorháztető  
apró horpadás

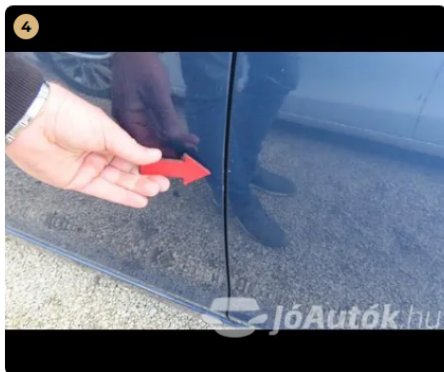
**!** bal első ajtó  
fény sérülés

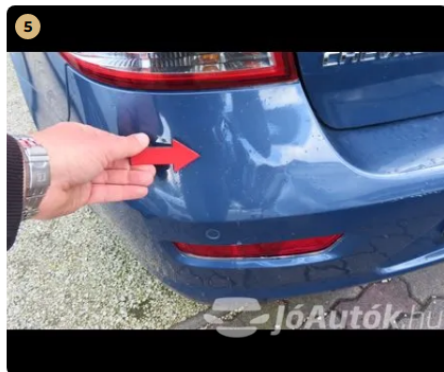
**!** hátsó vészféklátó  
több horzsolás és fény sérülések

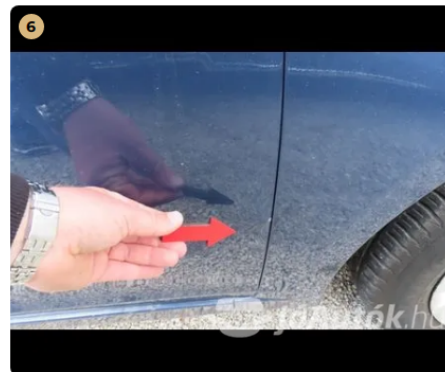
**!** jobb első ajtó  
horpadás, fény sérülés

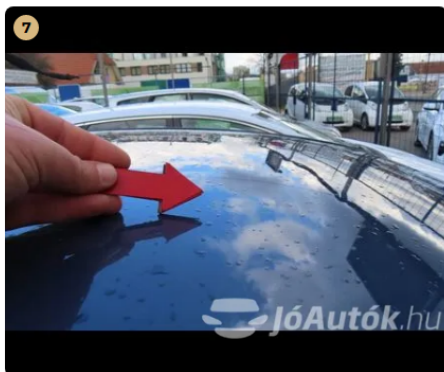
**!** tető  
apró horpadás
