## Opel Mokka X Mokka X 1.4 T ecoTEC Excite Start-Stop 88 kW

Kilométeróra állás  
155 000 km

### 360 PONTOS ÁTVIZSGÁLÁS EREDMÉNYE

Állapotfelmérés dátuma	2024. 03. 27.	Állapotfelmérő cég neve	Net Mobilitas Zrt.
Székhely	1055 Budapest, Honvéd utca 20.	Adószám	25575251-2-41.

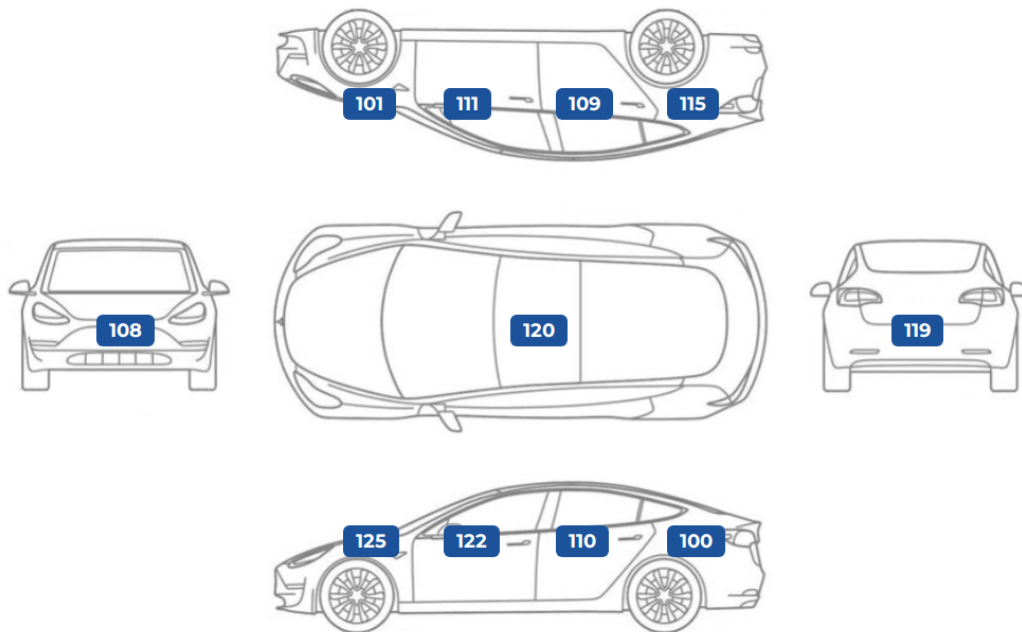
### Karosszéria festékvastagság (mikrométerben)

**Szakvélemény:** A mért értékek alapján eredeti fényezésű gépkocsi!

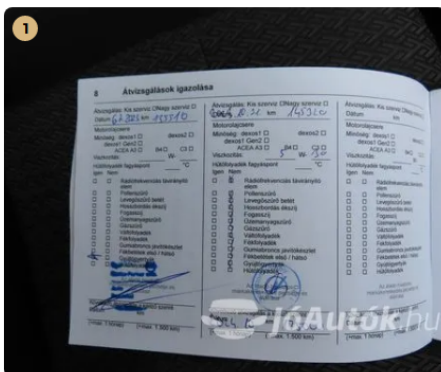
1 Vezetett szervizkönyv

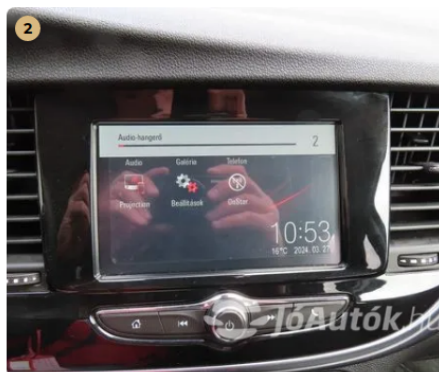
2 Led kijelző

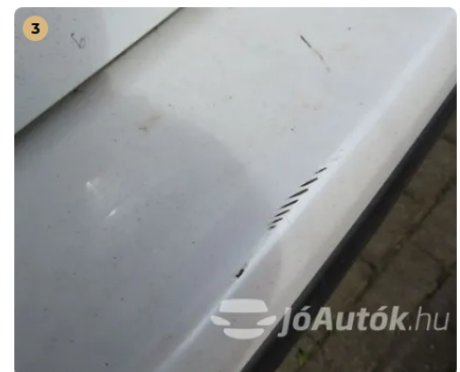
3 Hátsó lökhárító javítást nem igényel!

Megkímélt szép állapotú gépkocsi! Minden extra kifogástalanul működik Hátsó lökhárítón minimális festéklevérődés található.

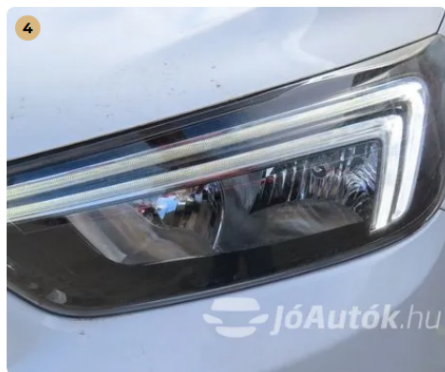
Design led lámpa
