Suzuki Vitara Vitara 1.4 Hybrid GL+ 4WD 95 kW

360 PONTOS ÁTVIZSGÁLÁS EREDMÉNYE

Állapotfelmérés dátuma	2024. 02. 28.	Állapotfelmérő cég neve	Net Mobilitas Zrt.
Székhely	1055 Budapest, Honvéd utca 20. Adószám		25575251-2-41.

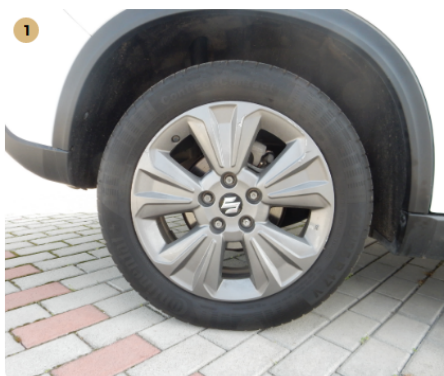
⚠️ jobb hátsó felni

Padkanyomok

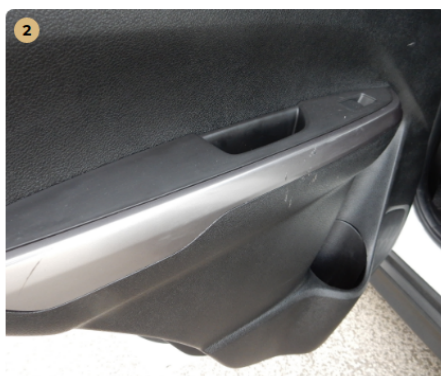
⚠️ bal hátsó ajtókárpit

Karcos burkolat

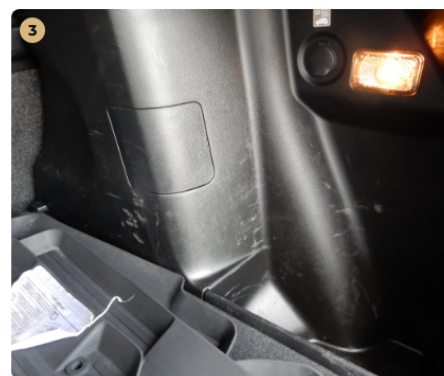
⚠️ Csomagtartó

Karcos burkolat

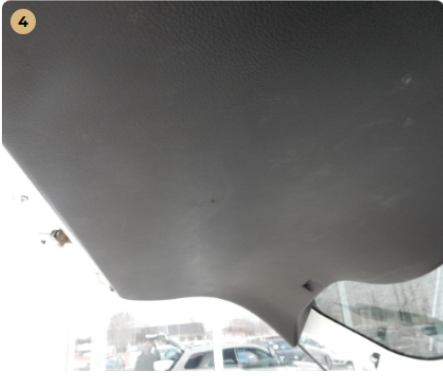
! Csomagtartó
Karcos burkolat

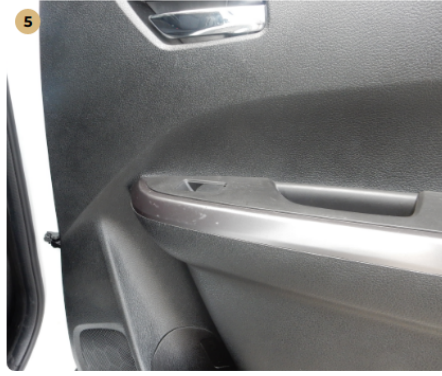
! jobb hátsó ajtókárpit
Karcos burkolat

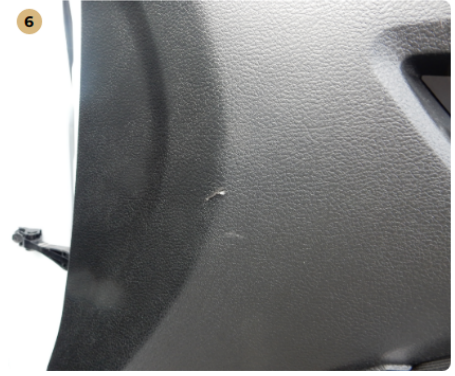
! jobb első ajtókárpit
Kisebb sérülés

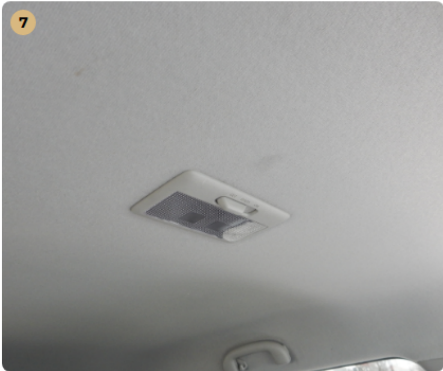
! tetőkárpit
Kisebb szennyeződés

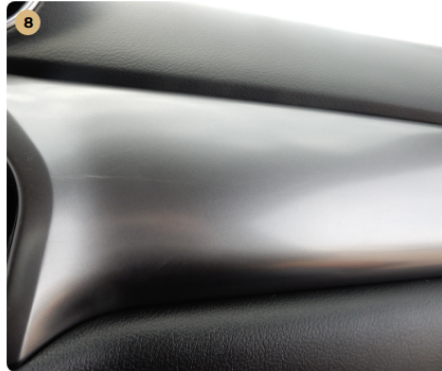
! műszerfal
Karcolások

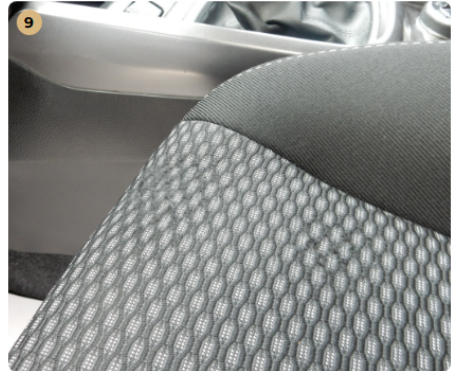
! bal első üléskárpit
Kopások

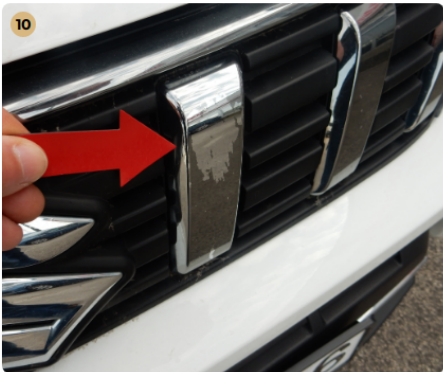
! első lökhárító
Kopás

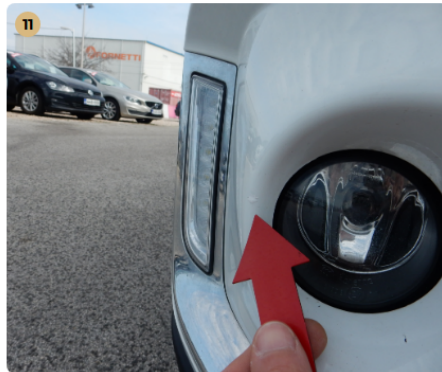
! első lökhárító
Kavicsnyom

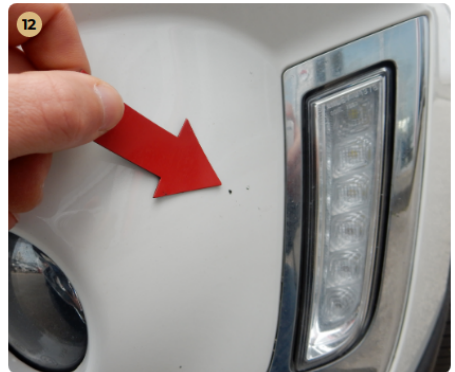
! első lökhárító
Kavicsnyomok több helyen

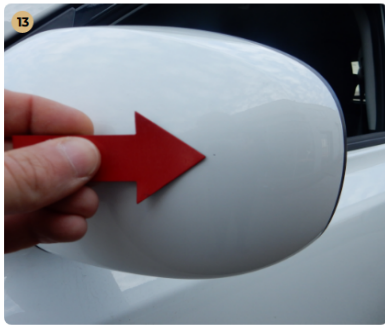
13 bal első ajtó
Kavicsnyom a tükrön

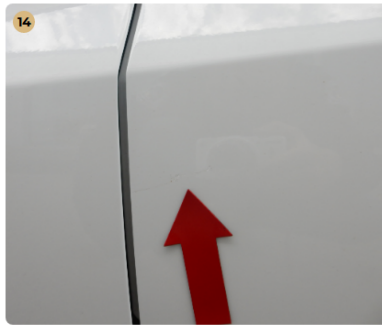
14 bal első ajtó
Karcolás

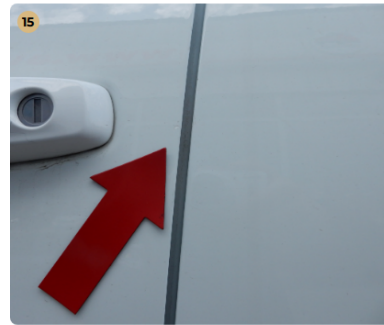
15 bal első ajtó
Kavicsnyom

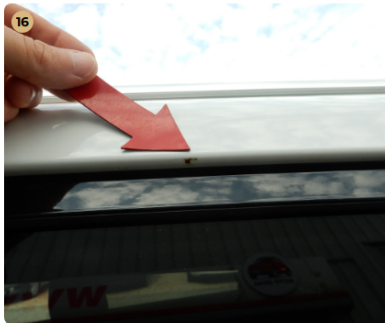
16 tető
Kisebb sérülés

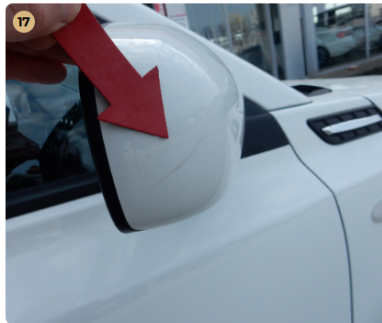
17 jobb első ajtó
Karcos tükör

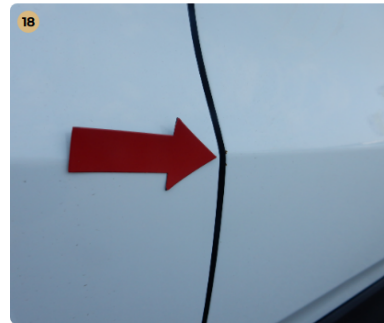
18 jobb első sárvédő
Apró sérülés
