## MŰSZAKI ÁLLAPOTLAP

## Skoda Rapid Rapid 1.2 TSI Best 81 kW

Évjárat  
2017. 06.Teljesítmény  
81 kW (110LE)Kilométeróra állás  
127 636 kmÜzemanyag  
BenzinSebességváltó  
Manuális/kézi

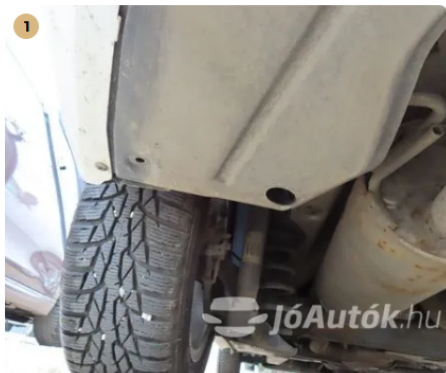
száraz lengéscsillapítók

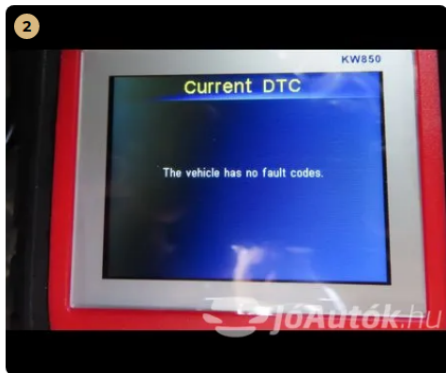
nincs hibakód

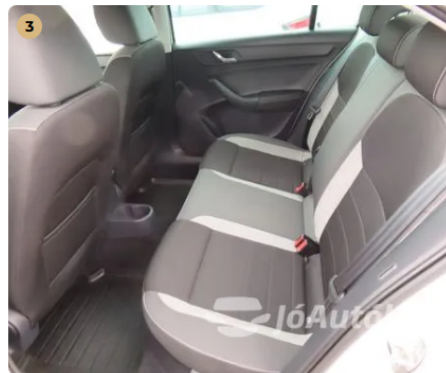
megkímélt szép belső utastér

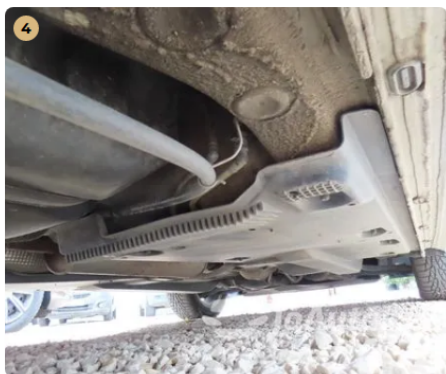
hibátlan padlólemez küszöb

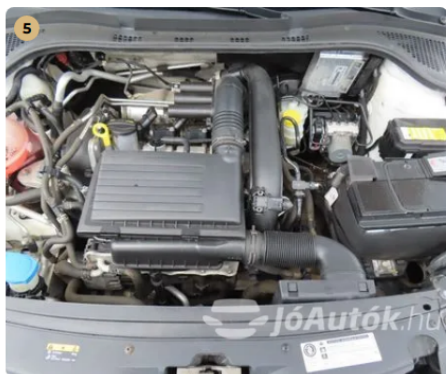
száraz motor

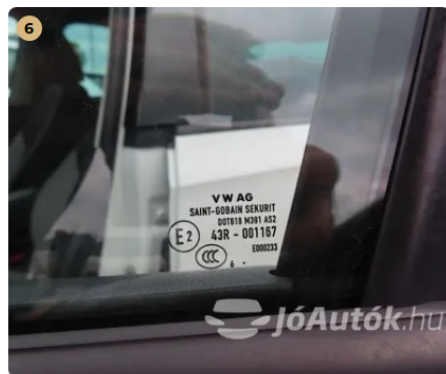
gyári üvegek

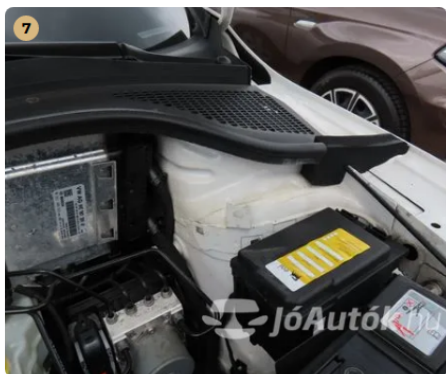
gyári doblemezek

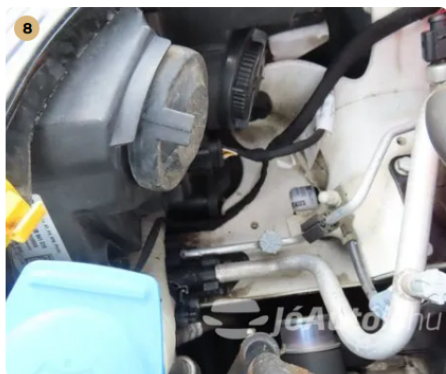
gyári nyűlványok

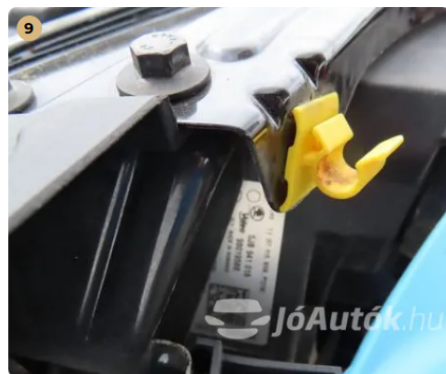
gyári lámpák
