## Nissan Leaf Tekna 40kWh (Automata) 110 kW

## 360 PONTOS ÁTVIZSGÁLÁS EREDMÉNYE

Állapotfelmérés dátuma	2024. 03. 19.	Állapotfelmérő cég neve	Net Mobilitas Zrt.
Székhely	1055 Budapest, Honvéd utca 20.	Adószám	25575251-2-41.

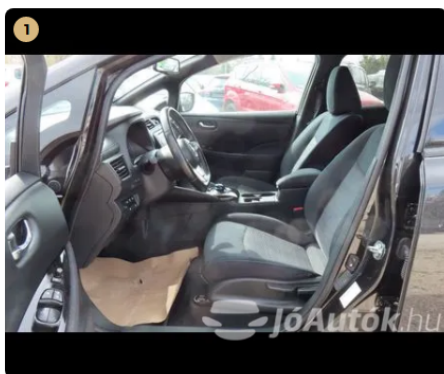
✓ belső kárpitozás

kiváló állapotú

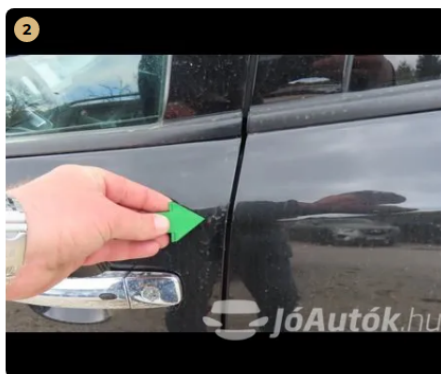
⚠ bal első ajtó

fénysérülés

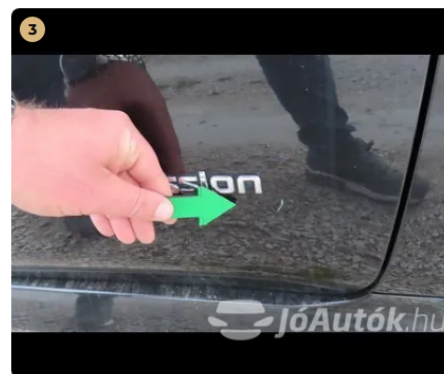
⚠ jobb első ajtó

karc, horpadás, fénysérülés
