Mercedes-Benz CLA 180 CLA 200 CDI d 100 kW

Évjárat
2016. 06.Teljesítmény
100 kW (136LE)Kilométeróra állás
157 227 kmÜzemanyag
DízelSebességváltó
Manuális/kézi

360 PONTOS ÁTVIZSGÁLÁS EREDMÉNYE

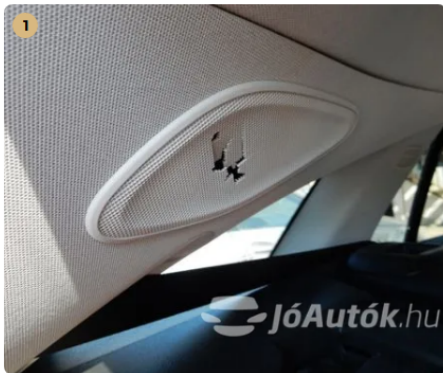
⚠ Csomagtér hangszórórács sérült

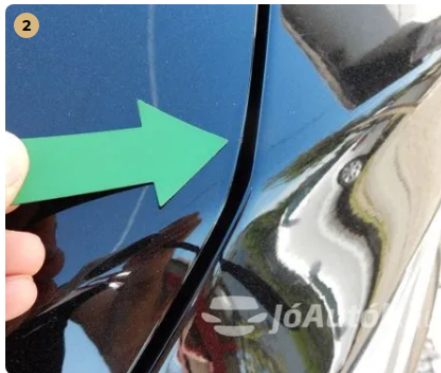
⚠ Kavicsfelverődés nyomok a motorháztetőn

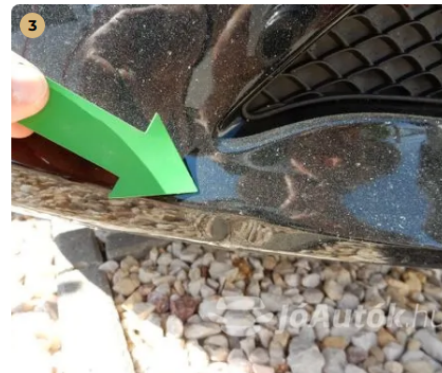
⚠ Kisebb sérülés az első lökhárítón

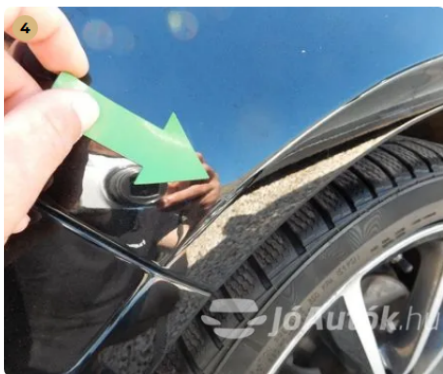
⚠ Kisebb sérülés a bal első sárvédőn

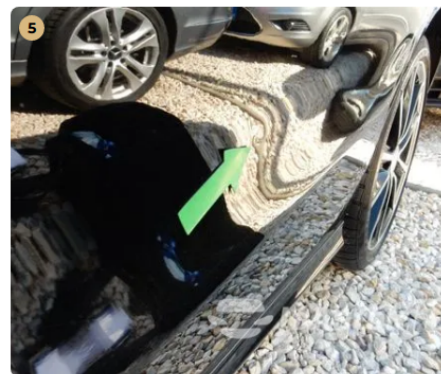
⚠ Kisebb sérülés a bal hátsóajtón

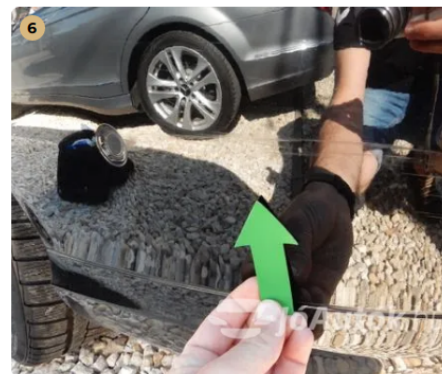
⚠ Húzásnyom a hátsó lökhárítón

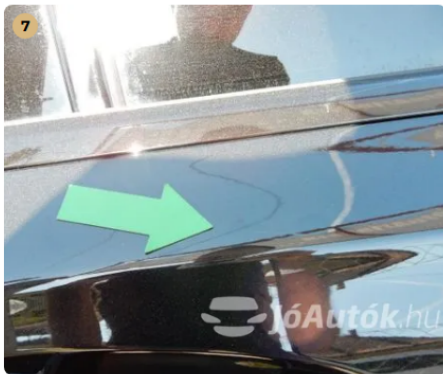
⚠ Karc a jobb hátsó ajtón

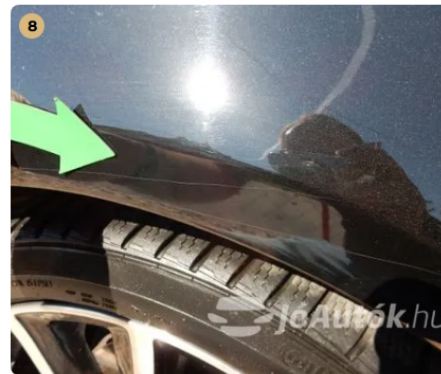
⚠ Karc a jobb első sárvédőn

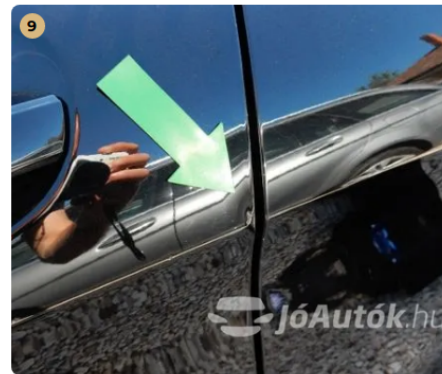
⚠ Kisebb sérülés a sofőrajtó peremén

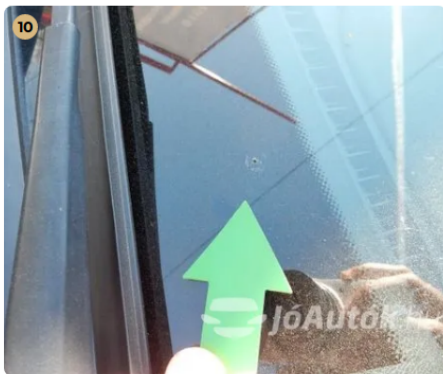
⚠ Kavicsfelverődés
