Hyundai Tucson TUCSON 1.6 GDI Comfort Limited Mo-i -
FACELIFT - EGYGAZDÁS - VÉGIG MÁRKASZERVIZES! 97 kW

360 PONTOS ÁTVIZSGÁLÁS EREDMÉNYE

Állapotfelmérés dátuma	2024. 04. 03.	Állapotfelmérő cég neve	Net Mobilitas Zrt.
Székhely	1055 Budapest, Honvéd utca 20. Adószám		25575251-2-41.

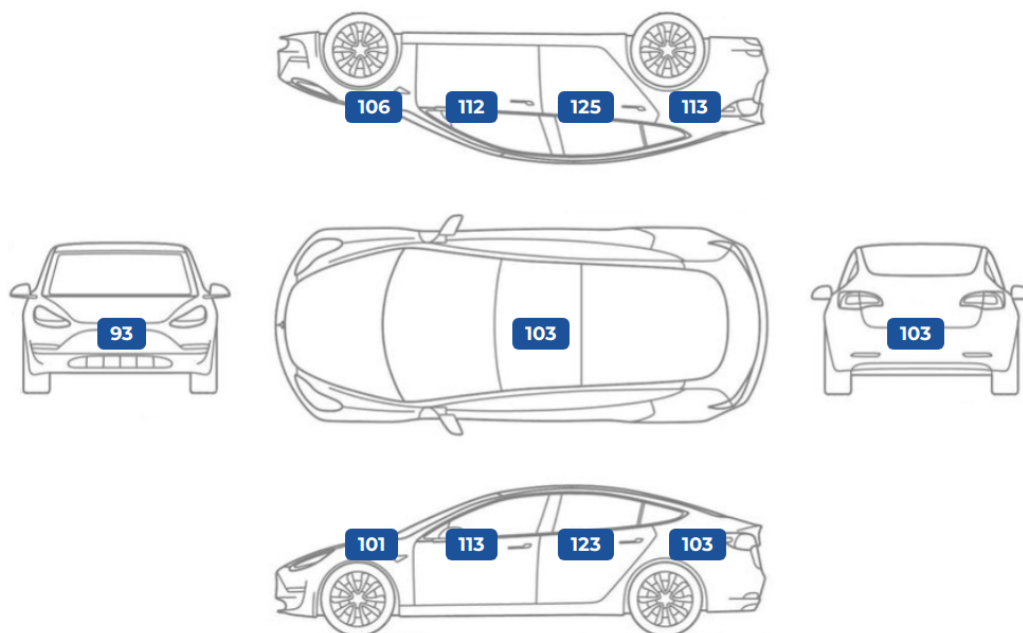
Karosszéria festékvastagság (mikrométerben)

Szakvélemény: a mért értékek alapján eredeti fényezésű gépkocsi.

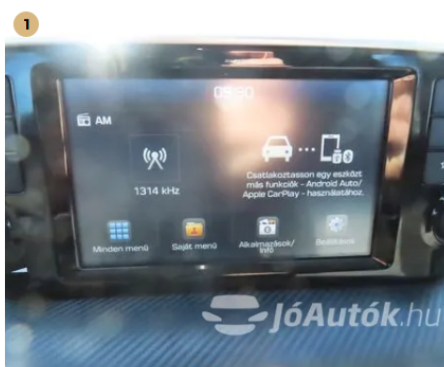
1 Design led kijelző

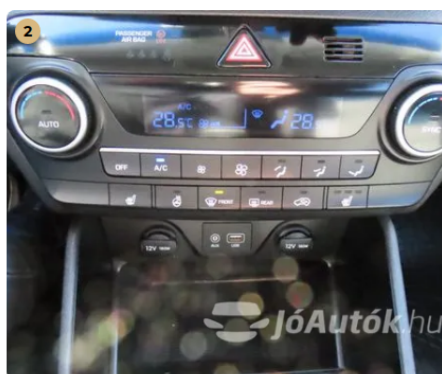
2 két zónás digit klíma

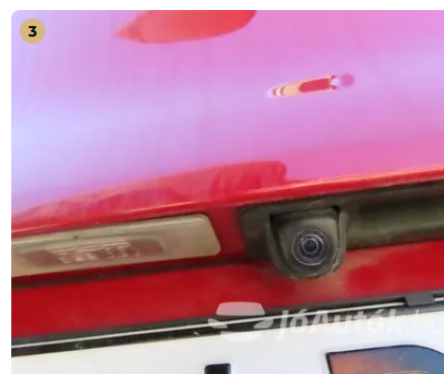
3 Tolatókamera

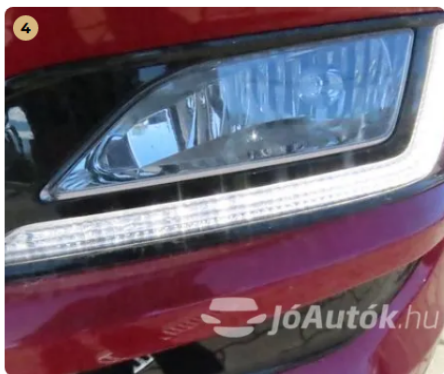
Design led lámpa
