Mazda Mazda 6 2.2 CD AWD Revolution Top Aut., 5 ajtó, 6 fokozatú tiptronic váltó 135 kW

- 360 pontos állapotfelmérésen átesett jármű
- JóAutók.hu független műszaki szakértője által átvizsgálva
- Minden említésre méltó eltérés képpel és szöveggel dokumentálva
- Akár 3 év garanciával

MÉRÉSI EREDMÉNYEK

MEGJEGYZÉSEK

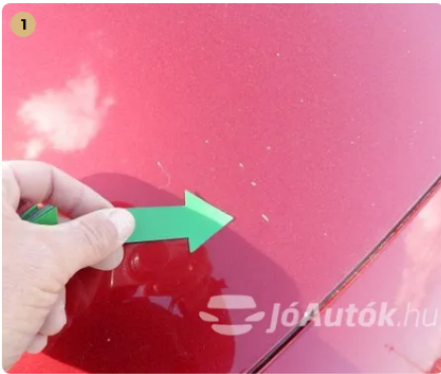
⚠ Motorháztetőn sok apró kavicsnyom

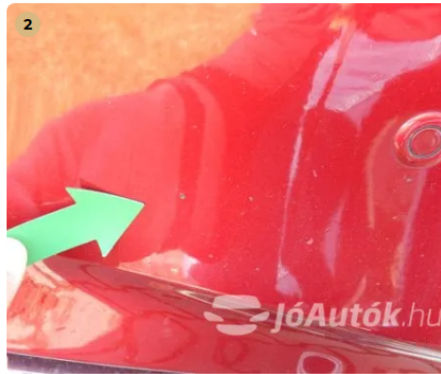
⚠ Első lökhárítón apró kavicsnyomok

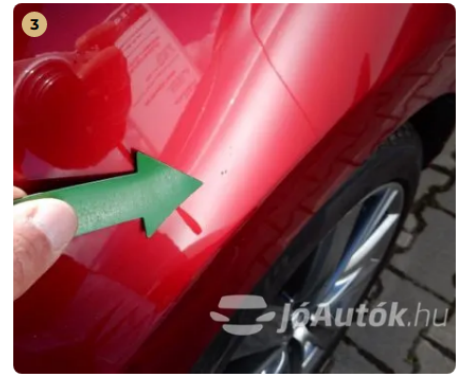
⚠ Kavicsnyomok a bal első sárvédőn

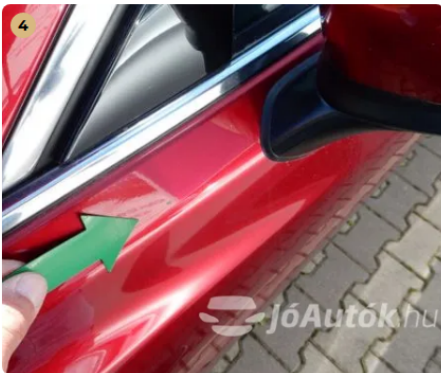
⚠ Bal első ajtón apró fényezés sérülés

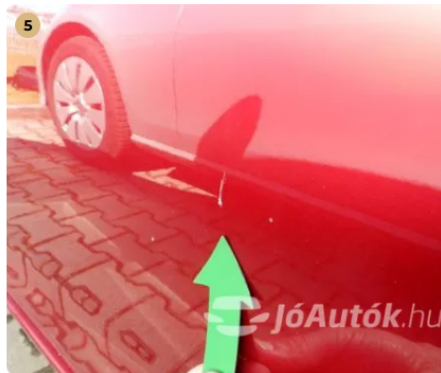
⚠ Bal első ajtón kisebb karc

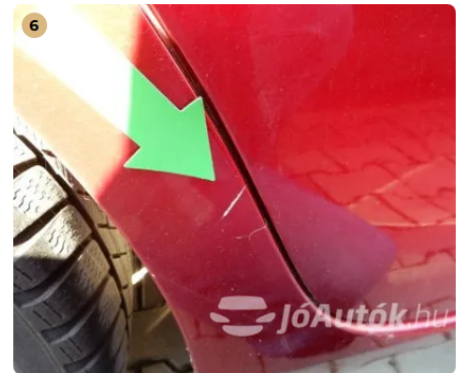
⚠ Karcolás a jobb hátsó sárvédőn

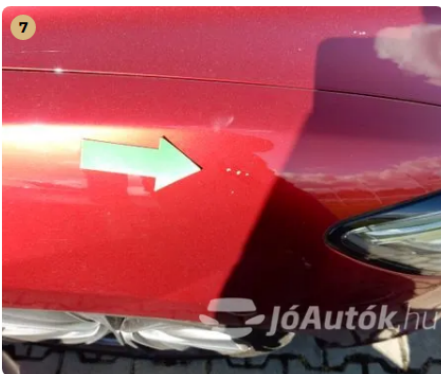
⚠ Kavicsnyomok a jobb első sárvédőn
