Kia Cee'd Cee'd SW 1.6 GDI EX Prémium DCT 99 kW

360 PONTOS ÁTVIZSGÁLÁS EREDMÉNYE

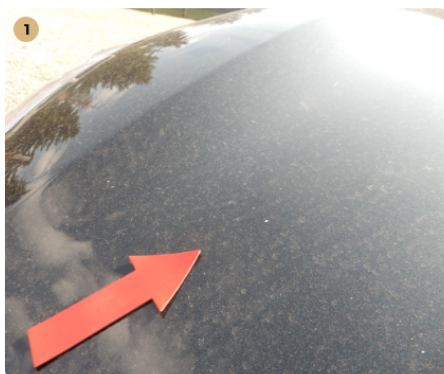
! motorháztető

Kavicsnyom

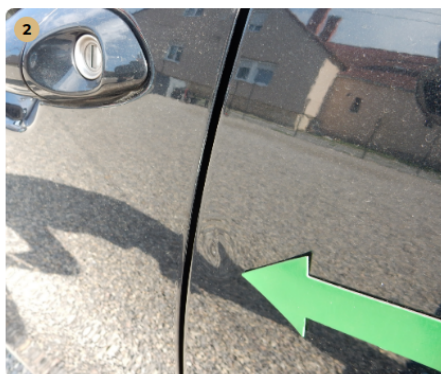
! bal hátsó ajtó

Horpadás

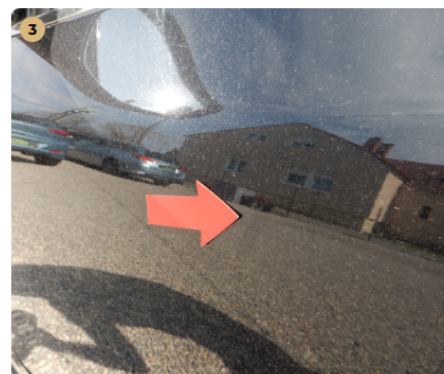
! bal első ajtó

Karcolás
