Mercedes-Benz C 160 C 250 T d 9G-TRONIC 150 kW

Évjárat 2018. 02.	Teljesítmény 150 kW (204LE)	Kilométeróra állás 141 600 km	Üzemanyag Dízel	Sebességváltó Triptonik
----------------------	--------------------------------	----------------------------------	--------------------	----------------------------

360 PONTOS ÁTVIZSGÁLÁS EREDMÉNYE

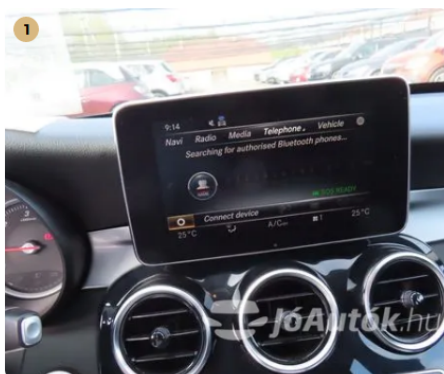
led kijelző

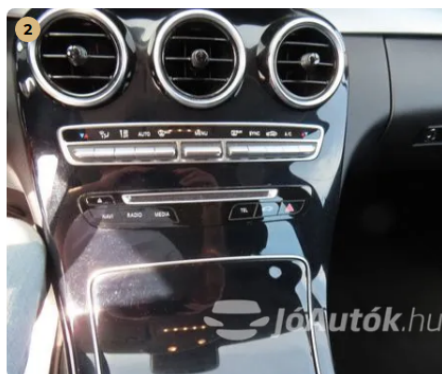
két zónás digit klíma

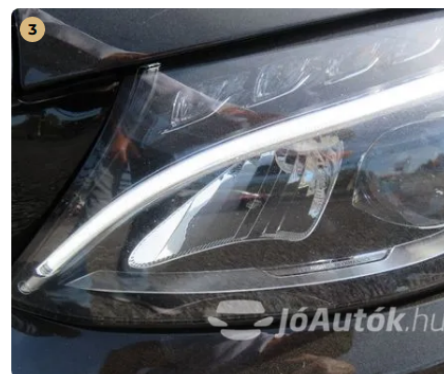
design led lámpa
