Kia Sportage 1.7 CRDi LX, 5 ajtó, 6 fokozatú manuális/kézi váltó 85 kW

Évjárat
2016. 10.Teljesítmény
85 kW (116LE)Kilométeróra állás
148 285 kmÜzemanyag
DízelSebességváltó
Manuális/kézi

360 PONTOS ÁTVIZSGÁLÁS EREDMÉNYE

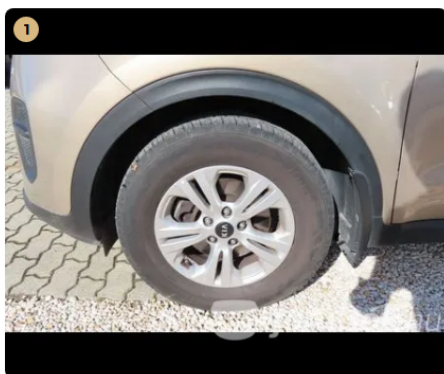
✓ felnik

gyári hibátlan állapotúak

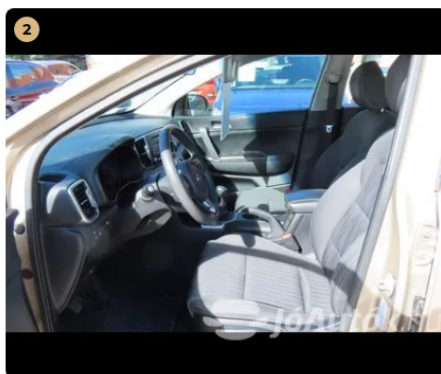
✓ belső kárpitozás

kiváló állapotú

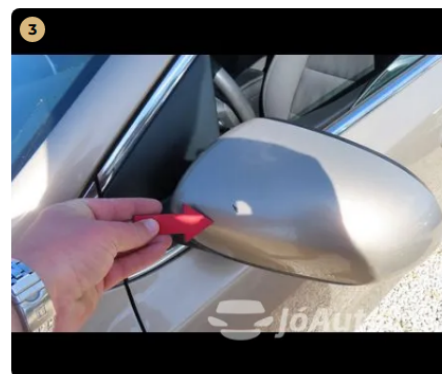
⚠ bal első visszapillantó

kavics sérülés

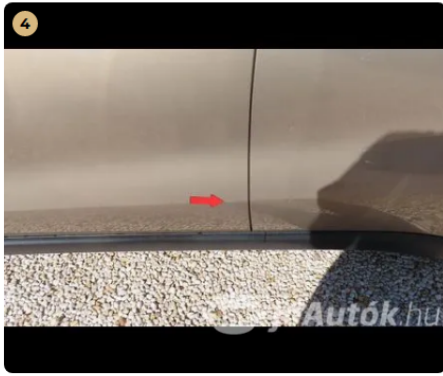
! **bal első ajtó**
fény sérülés

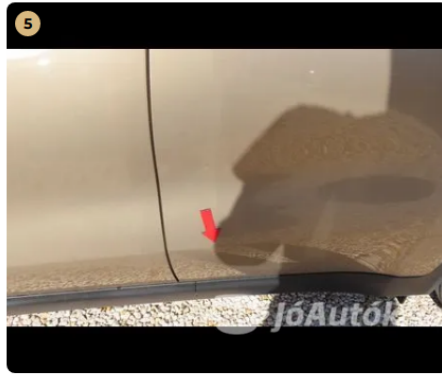
! **bal hátsó ajtó**
horpadás

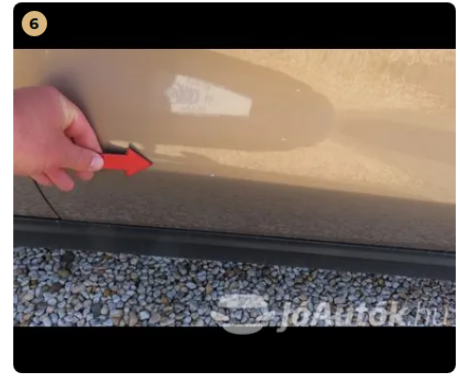
! **jobb első ajtó**
fény sérülés

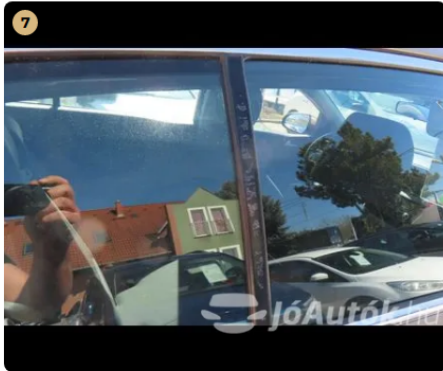
! **jobb hátsó ajtó üveg díszléc**
kopott
