Toyota Auris ACTIVE MY17 TREND+ AUT kW

Évjárat
2018. 02.

Kilométeróra állás
136 799 km

- 360 pontos állapotfelmérésen átesett jármű
- JóAutók.hu független műszaki szakértője által átvizsgálva
- Minden említésre méltó eltérés képpel és szöveggel dokumentálva
- Akár 3 év garanciával

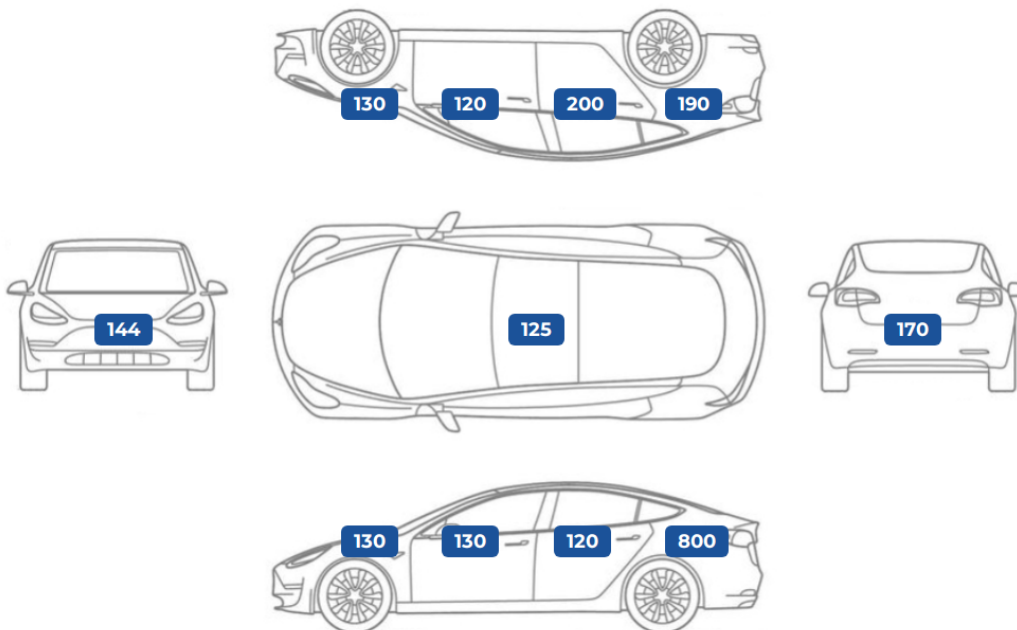
Karosszéria festékvastagság (mikrométerben)

Szakvélemény: bal hátsó sárvédő szakszerűen fényezve lett

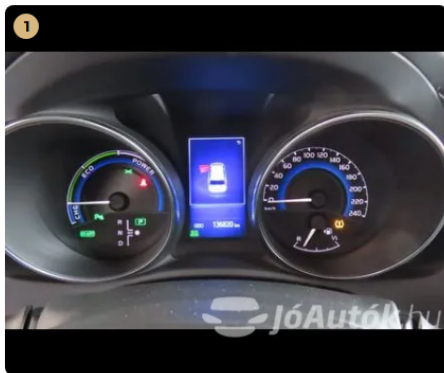
1 **✓ Elektromos berendezések**
Műszerfalenyek megfelelően működnek. -

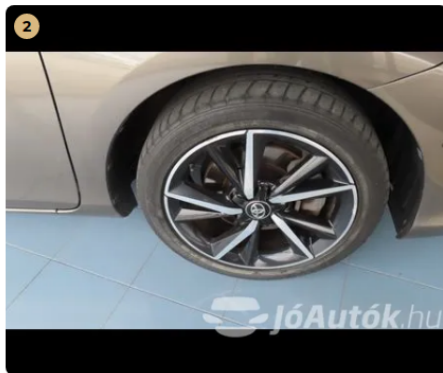
2 **✓ Felni**
Könnyűfém felni gyári. -

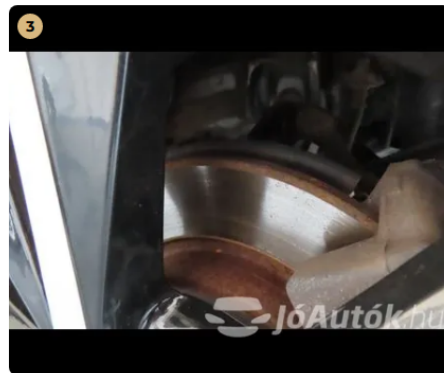
3 **✓ Fékrendszer**
Féktárcsán állásból adódóan felületi korrózió látható, ami rövid használat után lekopik. -

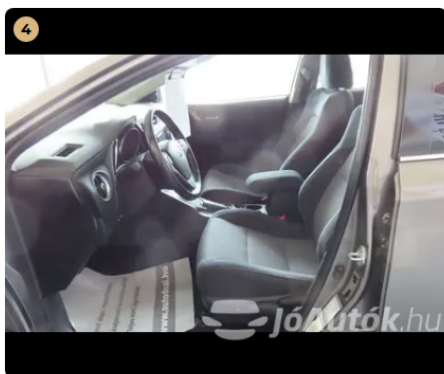
4 **✓ Kárpitozás és belső burkolatok**
Az ajtókárpitok gyári állapotban vannak. -

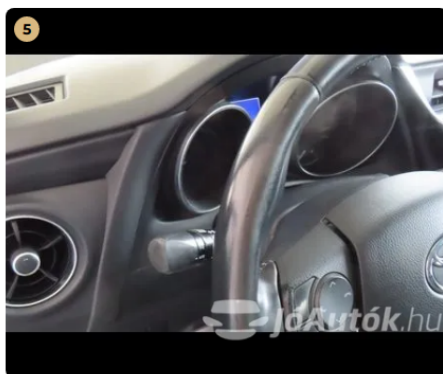
5 **⚠ Kárpitozás és belső burkolatok**
A kormánykerék kopott, enyhén

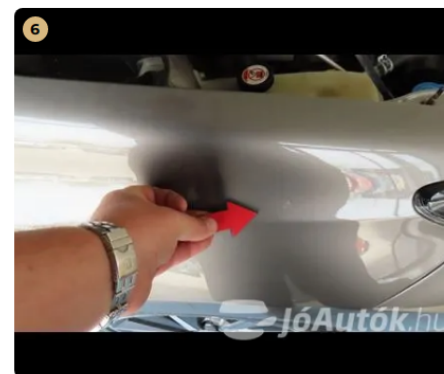
6 **⚠ Külső karosszéria elemek**
Egyéb apró fénysérülés

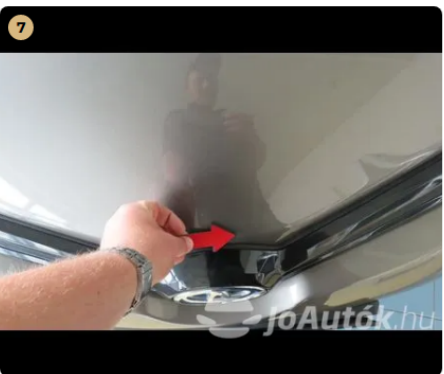
7 **⚠ Külső karosszéria elemek**
Az autó használatából eredő apró kavicsfelverődések, hajszal karcok láthatóak, motorháztetőn apró kavics sérülések

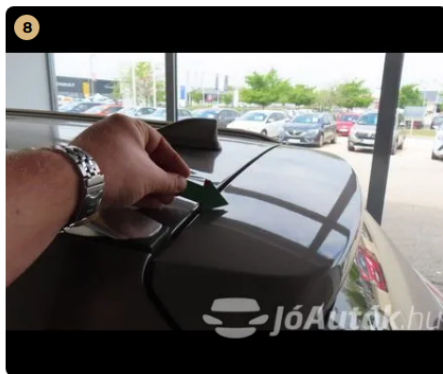
8 **⚠ Külső karosszéria elemek**
Egyéb horpadás

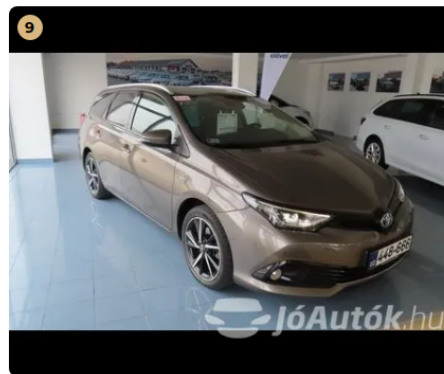
9 **✓ Külső karosszéria elemek**
A karosszéria elemek közötti hézagok megfelelőek. -

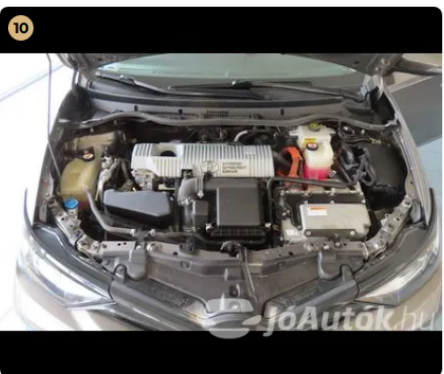
10 **✓ Utascella és gyűrődő zónák**
A nyúlványokon külsérelmi nyomok nem találhatóak. -
