## Ford EcoSport EcoSport 1.5 TDCi Titanium 71 kW

Évjárat  
2017. 04.Teljesítmény  
71 kW (97LE)Kilométeróra állás  
73 000 kmÜzemanyag  
DízelSebességváltó  
Manuális/kézi

## 360 PONTOS ÁTVIZSGÁLÁS EREDMÉNYE

Állapotfelmérés dátuma	2024. 02. 12.	Állapotfelmérő cég neve	Net Mobilitás Zrt.
Székhely	1055 Budapest, Honvéd utca 20. Adószám		25575251-2-41.

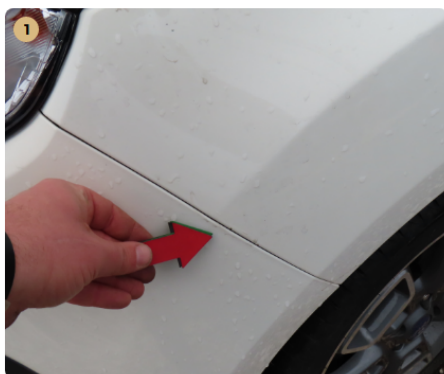
⚠ bal első sárvédő  
apró köfelverődések

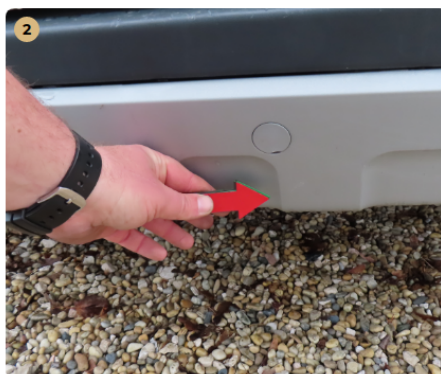
⚠ hátsó lökhárító  
horzsolt, enyhén karcos

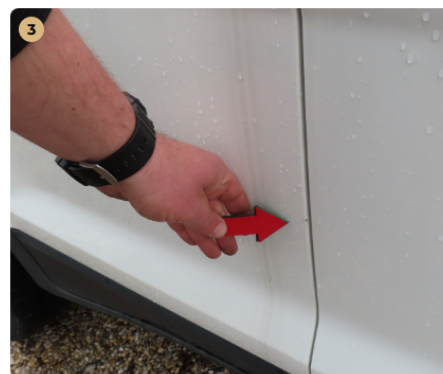
⚠ jobb első ajtó  
fény sérülés

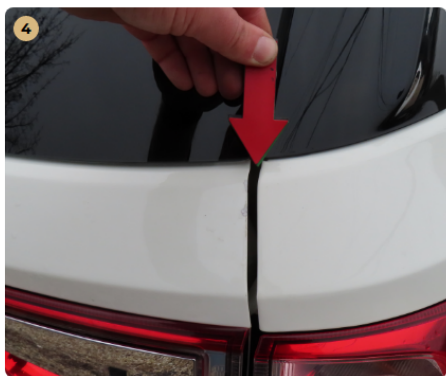
**csomagtartótető**

eláll

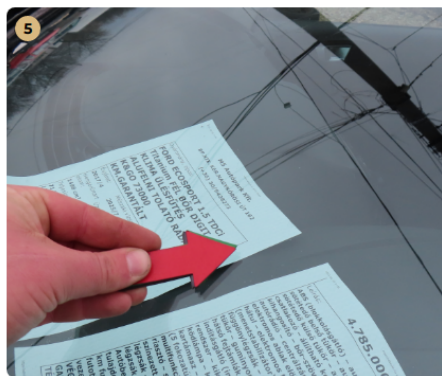
**első szélvédő**

apró köfelverődések
